Bomen Effect rapportage Oosterbeek

Stationsweg 49

Bomen Effect Analyse Oosterbeek Stationsweg 49

OPDRACHTNEMER	<i>idverde</i> Bomendienst Postbus 177 7300 AD Apeldoorn T 055 5 999 444 E bomendienst@idverde.nl
OPGESTELD DOOR VRIJGEGEVEN DOOR	Anne Lenters Bart van Tilburg European Tree Technician
OPDRACHTGEVER	ABO- Milieuconsult Curieweg 19 2508 BZ Alphen aan de Rijn Nederland
PROJECTNUMMER KENMERK	728240220 BD24124
VERSIE DATUM	1 11 juni 2024

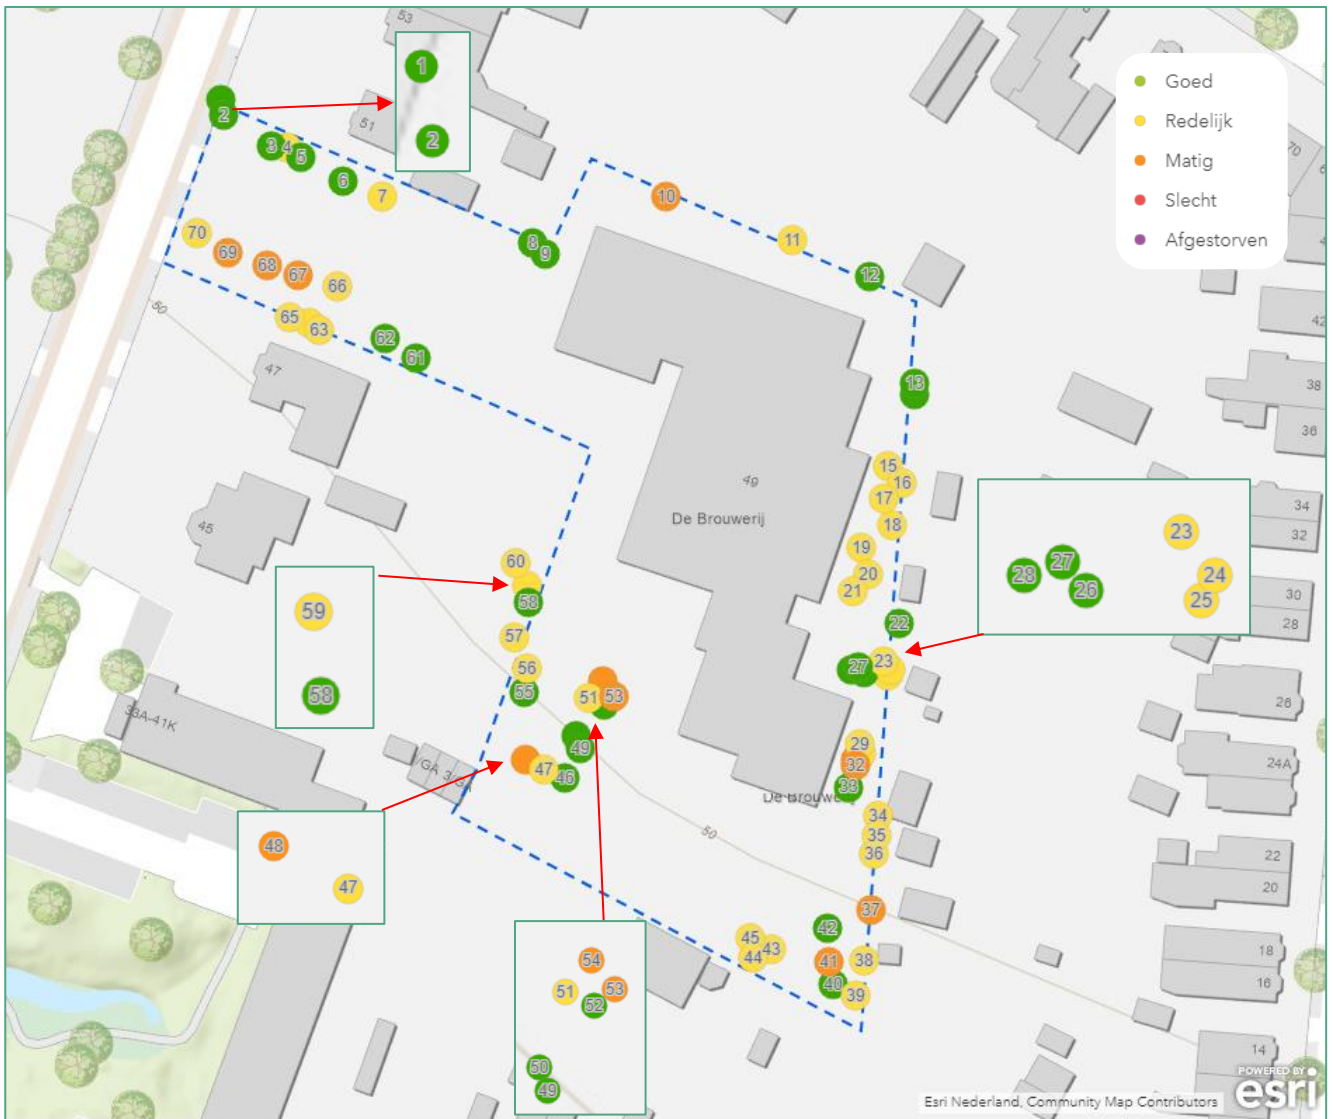
Afbeelding 3.1 Conditie bomen in projectgebied

Van de 70 beoordeelde bomen zijn er 58 visueel beoordeeld als gezond, met een daarbij horende toekomstverwachting van meer dan 15 jaar. In **tabel 3.1** is een overzicht weergegeven van de conditie van alle bomen, met de daarbij behorende toekomstverwachting. Op **afbeelding 3.1** is een overzicht weergegeven van de locatie en conditie van de bomen.

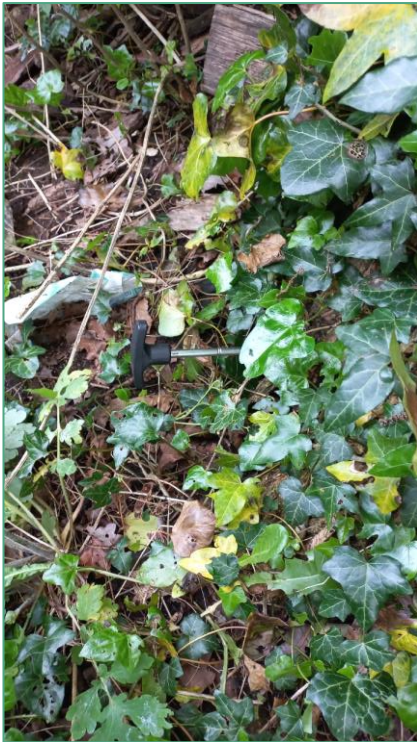
Afbeelding 3.2 Holte boom 41

Gebrek	Boomnummer	Afbeelding
Scheefstand	45, 56	Afbeelding 3.5 en 3.6
Afgestorven top, Afgestorven bast stam	68	
Holte stam	41	Afbeelding 3.1
Holte stam, Klankafwijking stam, Zwam op stam	47	Afbeelding 3.7
Vergroeid in hekwerk	4, 10, 16	Afbeelding 3.3 en 3.4

41	<i>Robinia pseudoacacia</i>	Beplanting	41	9-12 meter	8 tot 12 meter	5 tot 10 jaar	Matig	Grof dood hout, Holte stam	Vellen (boom verwijderen)	Acuut	Risicoboorn	Algemeen	Nee, op basis van kwaliteit	Mierenest in holte	186.254,06	444.957,82
42	<i>Acer platanoides</i>	Beplanting	28	6-9 meter	4 tot 8 meter	> 15 jaar	Goed				Boom zonder gebreken	Algemeen	Nee, op basis van ontwerp		186.253,95	444.962,62
43	<i>Salix caprea</i>	Beplanting	74	9-12 meter	8 tot 12 meter	> 15 jaar	Redelijk	Holte stam, Klankafwijking stam, Zwam op stam	Nader onderzoek (boomveiligheid)	Binnen 3 maanden	Risicoboorn	Algemeen	Nee, op basis van ontwerp		186.246,03	444.959,61
44	<i>Salix caprea</i>	Beplanting	39	9-12 meter	8 tot 12 meter	> 15 jaar	Redelijk				Boom zonder gebreken	Algemeen	Nee, op basis van ontwerp		186.243,36	444.958,42
45	<i>Salix caprea</i>	Beplanting	50	9-12 meter	8 tot 12 meter	> 15 jaar	Redelijk	Scheefstand	Hercontrole (BVC)	Binnen 3 jaar	Attentieboom	Algemeen	Nee, op basis van ontwerp		186.243,08	444.961,14

Aan de hand van de bovengrondse beoordeling van de bomen is bepaald wat de conditie en de toekomstverwachting van de bomen is. In het projectgebied zijn bomen aanwezig met een toekomstverwachting van minder dan 10 jaar, deze bomen hebben een slechte tot matige conditie, waardoor deze bij geringe (wortel)schade onvoldoende zullen herstellen. Wij adviseren om deze bomen niet in te passen in de nieuwe situatie. Als bomen op basis van de bovengrondse kwaliteit niet kunnen worden ingepast, zijn deze bomen bij de inpasbaarheid gekenmerkt als: *Nee, op basis van kwaliteit*.

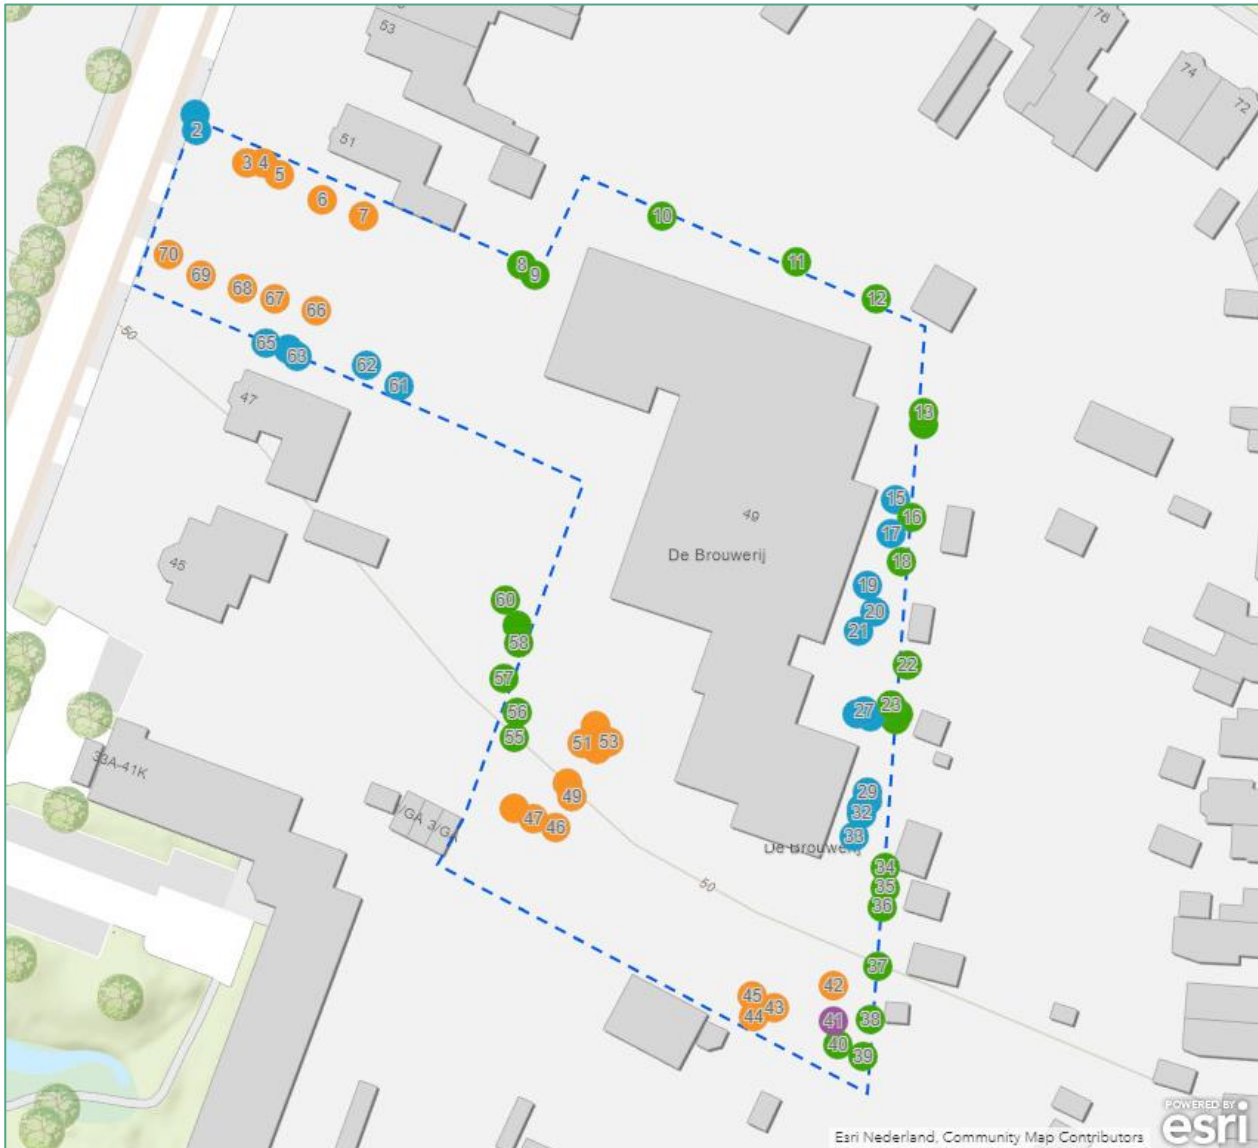
Afbeelding 4.1 Eindoordeel effecten

Inpasbaarheid	Boomnummers
Nee, op basis van kwaliteit	41
Nee, op basis van ontwerp	3 t/m 7, 42 t/m 54
Ja, onder randvoorwaarden	1, 2, 15, 17, 19, 20, 21, 26, t/m 33, 61 t/m 65
Ja	8 t/m 14, 16, 18, 22, 23, 24, 34 t/m 40, 55 t/m 60

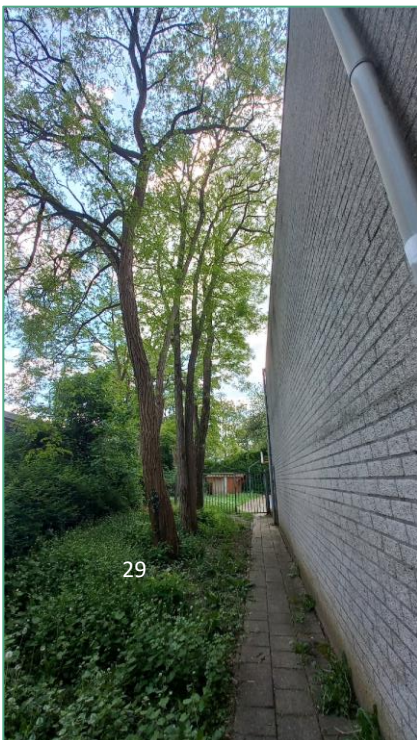
Afbeelding 4.2 Bomen 29 t/m 33

Bij het slopen van het huidige gebouw kan dit de bomen 15, 17, 19, 20, 21, 26, 27, 28, 29 t/m 33 ernstig beschadigen waardoor dit effect heeft op de stabiliteit en de toekomstverwachting van de bomen. Hiervoor dient ervan binnenuit gesloopt te worden.

Na het verwijderen van het huidige gebouw en bestrating dient er een volledige Boombescherming toe te passen. De volledige kwetsbare boomzone (**Bijlage 1**) wordt fysiek afgeschermd. Dit wordt gedaan doormiddel van een hekwerk van minimaal 2 meter hoogte op een afstand van 1,5 meter buiten de kroonprojectie worden geplaatst. Om dergelijke schades te beperken dient er een boomtoezichthouder bij de sloop van het gebouw in achtgenomen te worden (**paragraaf 4.4**).

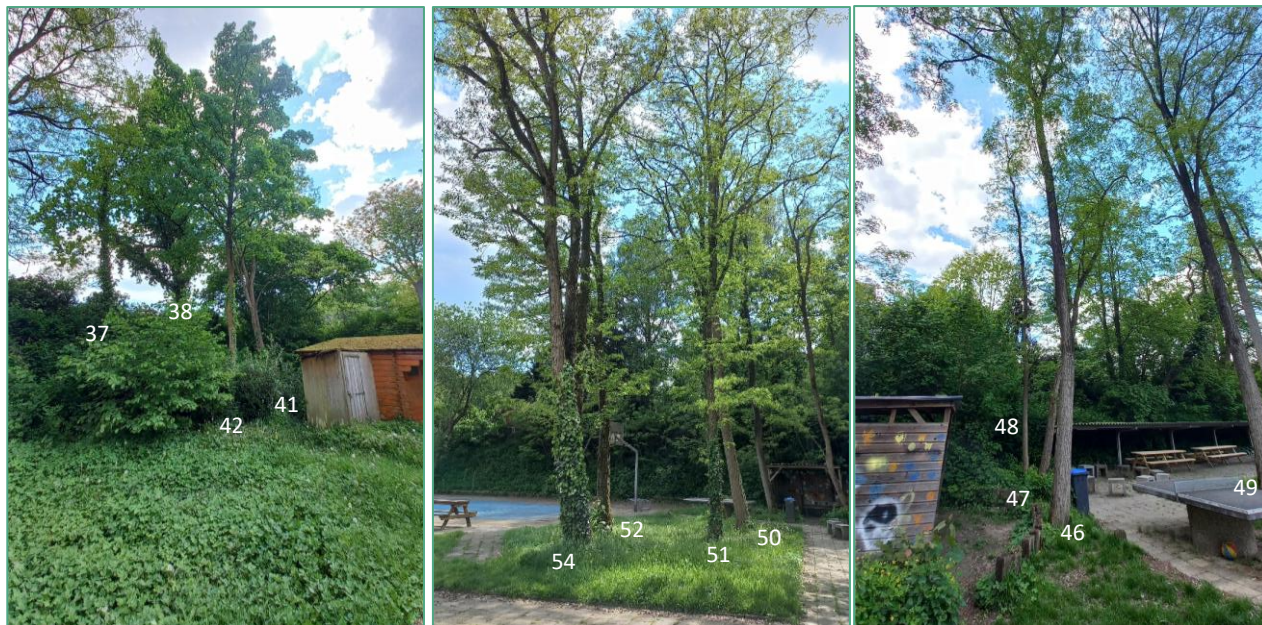
Afbeelding 4.8 Bomen 37, 38, 41, 42

Bij de bouw van 8 garagewoningen de bomen 41 t/m 54 niet te behouden (**afbeelding 4.7, 4.8 en 4.9**). Op basis van het schetsontwerp zijn de bomen op de huidige locatie niet te behouden. Indien er gekozen wordt om minder garagewoningen te plaatsen ontstaat er ruimte om de bomen te plaatsen in het projectgebied.
