## Meetnet beekdal van de Heelsumse beek

na 2,5 jaar meten van grondwaterstand en waterpeil en debiet van de Heelsumse beek

Projectnummer: 10264  
Datum: 30 januari 2023  
Projectleider: Karel Hanhart  
Opgesteld: Karel Hanhart  
Gecontroleerd: Laura Spa  
Status: Definitief  
Versie:

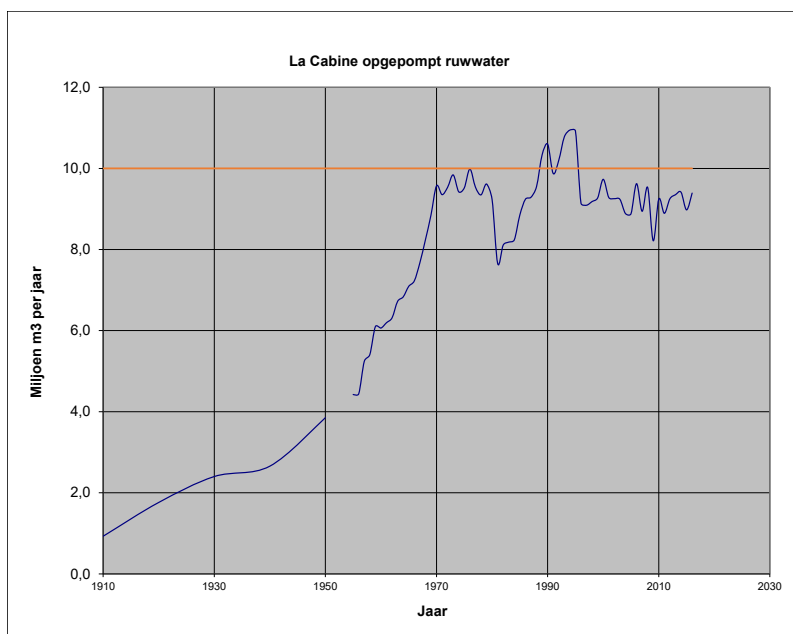
Figuur 2: Hoeveelheden opgepompt ruwwater winning La Cabine (bron: Vitens).

Vitens Pompstation La Cabine bevindt zich ca. 2 km bovenstrooms van de drooggevallen sprengkoppen van de Papiermolenbeek. Ter plaatse van dit pompstation wordt al vanaf 1910 grondwater opgepompt ten behoeve van de drinkwatervoorziening in de omliggende dorpen en steden. De winning nam in de periode 1910 tot 1970 toe van ca. 1 mln m<sup>3</sup>/jaar tot ca. 9 mln m<sup>3</sup>/jaar (zie Figuur 2). In de jaren hierna is de grootte van de winning behoudens enige fluctuaties min of meer op dit niveau gebleven.

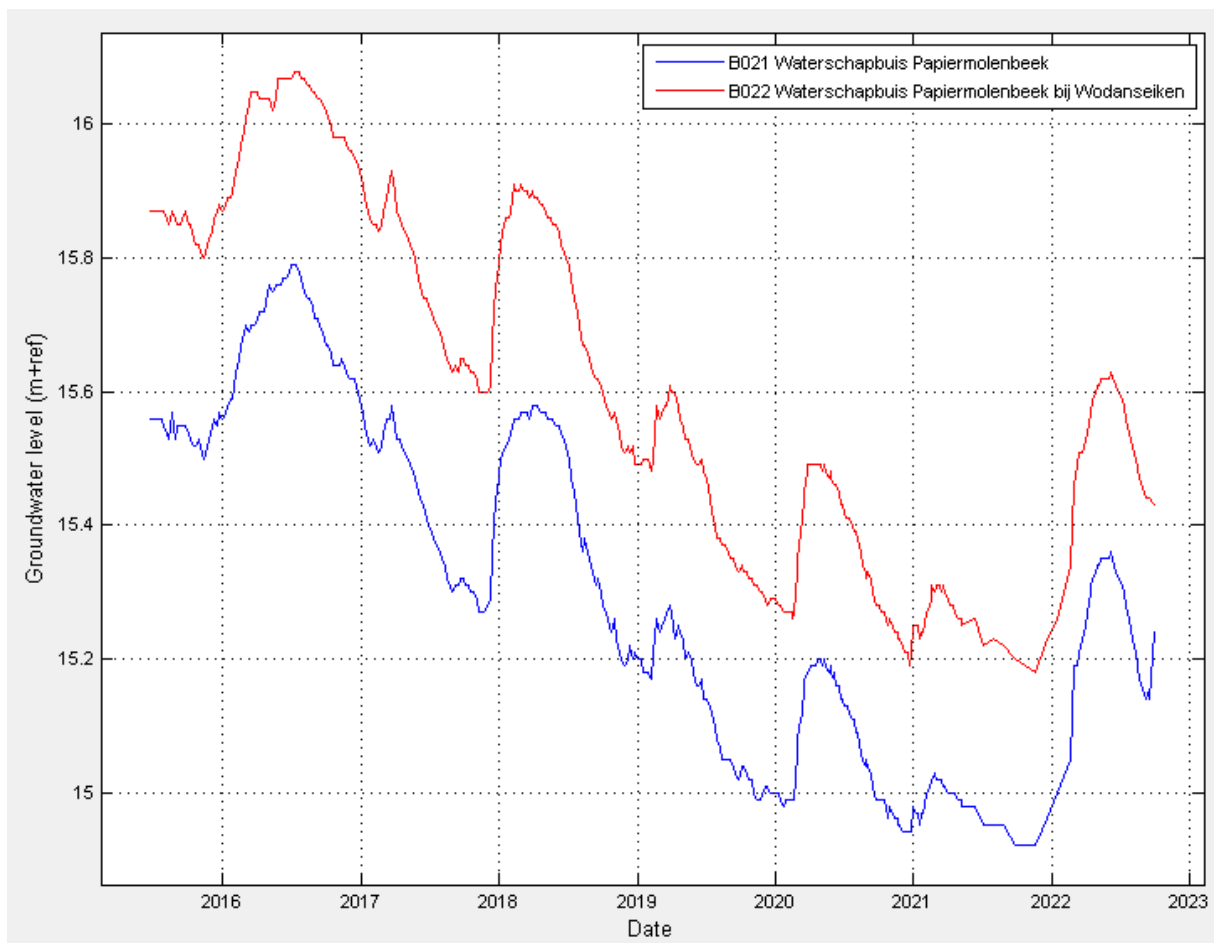
Figuur 6: Door Gert Kreggenmeijer en Werkgroep gemeten waterstanden bij peilbuizen B021 (P2, in de bodem van de Papiermolenbeek op ca. 90 m. ten oosten van de brug van de Oude Kloosterweg) en B022 (P1; in de Papiermolenbeek bij de Wodanseiken)

De gemeten grondwaterpeilen zijn weergegeven in Figuur 4.

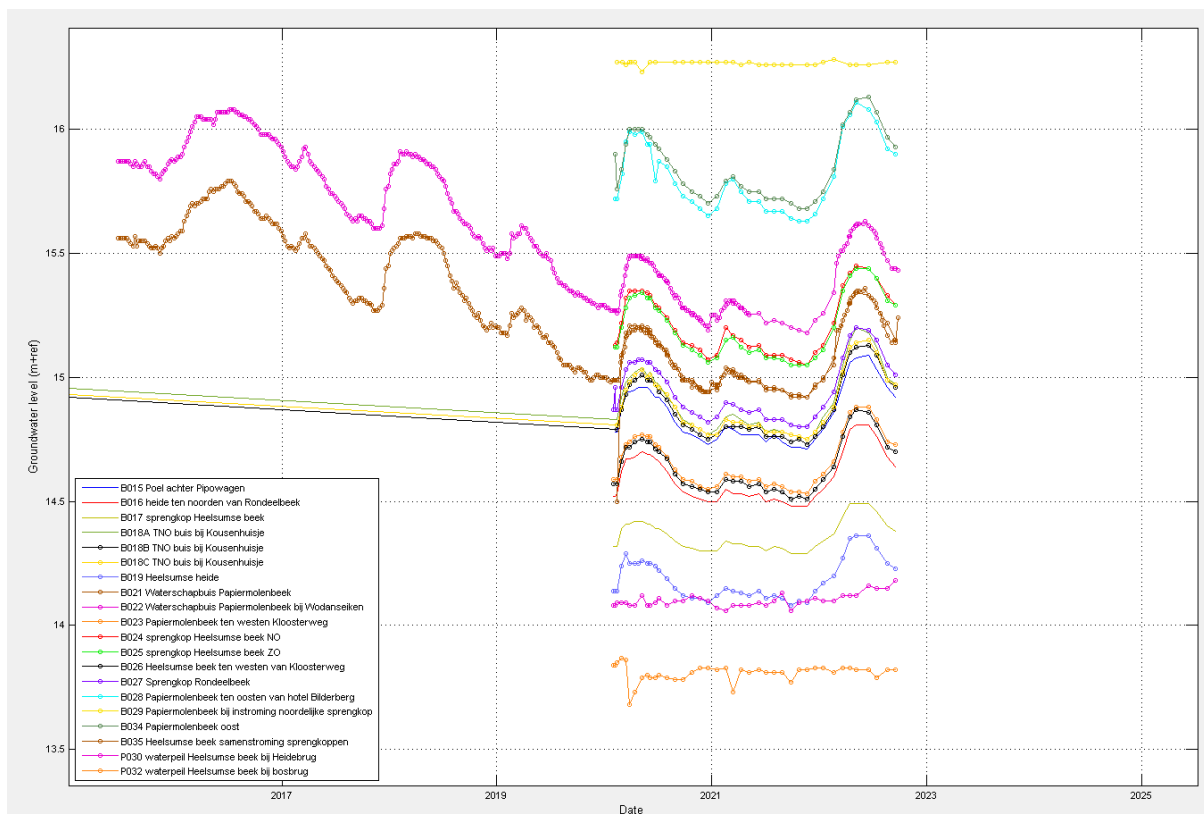
**Figuur 7: Meetreeksen nieuwe meetnet: B15 t/m B35 en P030 en P032. De rechte lijnen in de meetreeksen van B018A, B018B en B018C zijn geen metingen**

De in deze periode gemeten grondwaterstanden, beekpeilen van de Heelsumse beek en geschatte debieten van de Heelsumse beek zijn weergegeven in Figuur 5 en Figuur 6.

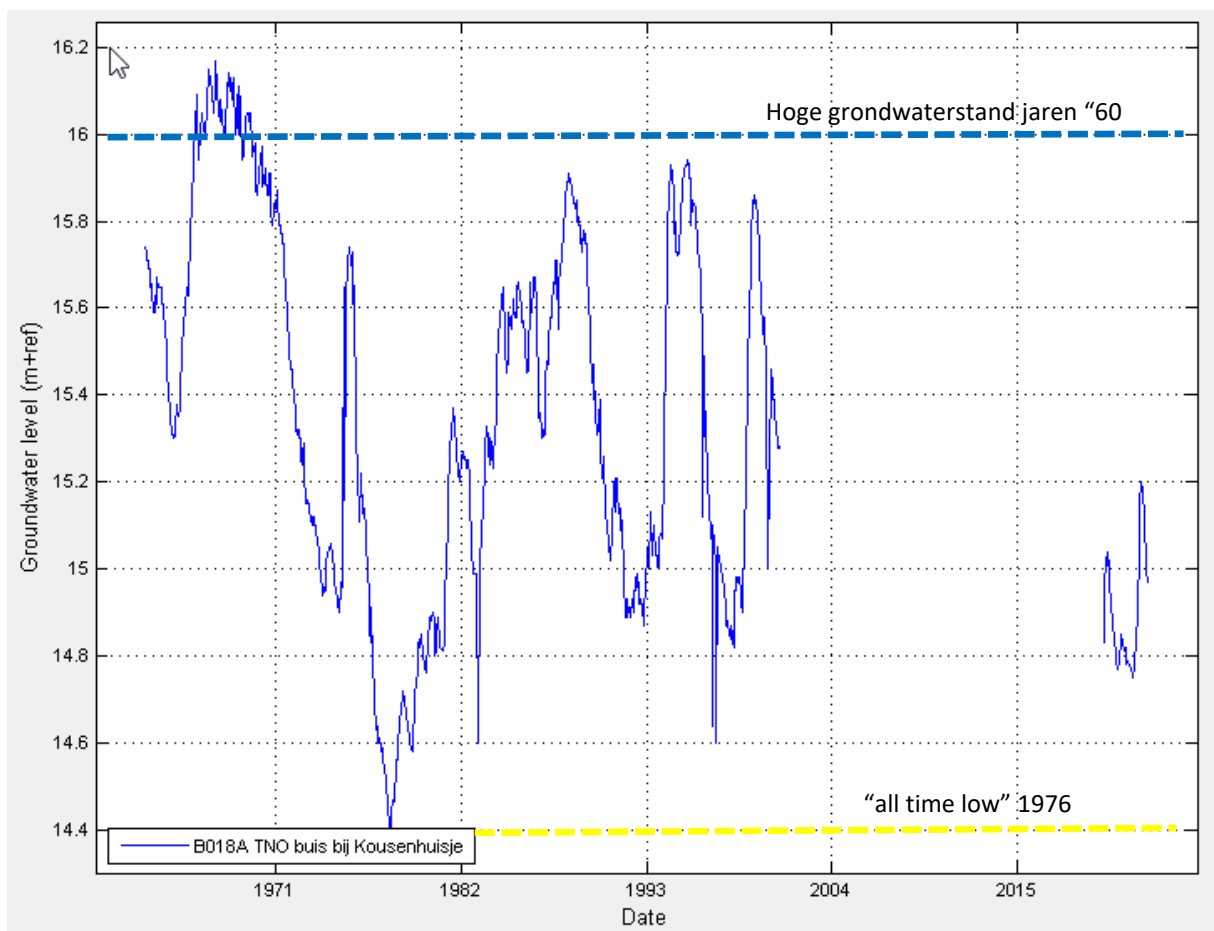
Figuur 9: Peilverloop TNO peilbuis B40A0355- filter 1 (B018A in het nieuwe meetnet) in het talud van de Papiermolenbeek ter hoogte van de brug van de Oude Kloosterweg

Het langjarig peilverloop van de TNO peilbuis B40A0355-filter 1 (B018A in het nieuwe meetnet) is weergegeven in Figuur 7. Het peilverloop na hervatting van de metingen in 2020 is in meer detail weergegeven in Figuur 8.

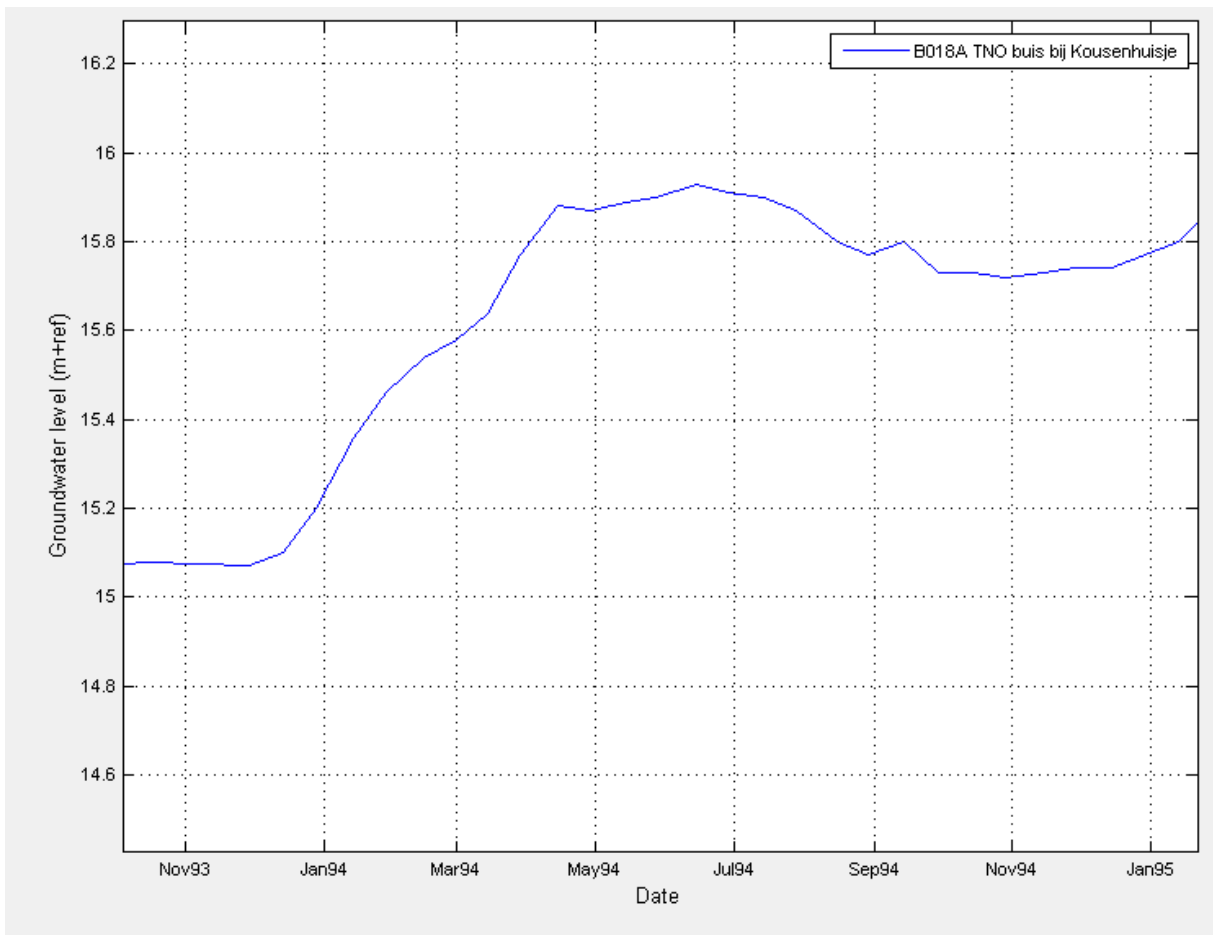
*Figuur 11: Extreme peilstijging van de grondwaterstand van 80 cm in de winter van 1993/1994*

Een extreem voorbeeld van een peilstijging na extreme neerslag was de winter van 1993/1994 waarin de grondwaterstand een stijging van 80 cm vertoonde (zie Figuur 9). Deze peilstijging maakte een einde aan de droge periode die hieraan vooraf ging. In de winter van 1997/1998 vond een soortgelijke stijging plaats van 80 cm. Deze voorbeelden geven aan dat extreme winterse neerslagperioden er voor kunnen zorgen dat het Veluwe-systeem zich redelijk snel kan vullen. Het optreden van deze extremen is echter onvoorspelbaar, zoals de extreme neerslag in Limburg en omgeving afgelopen jaar liet zien.

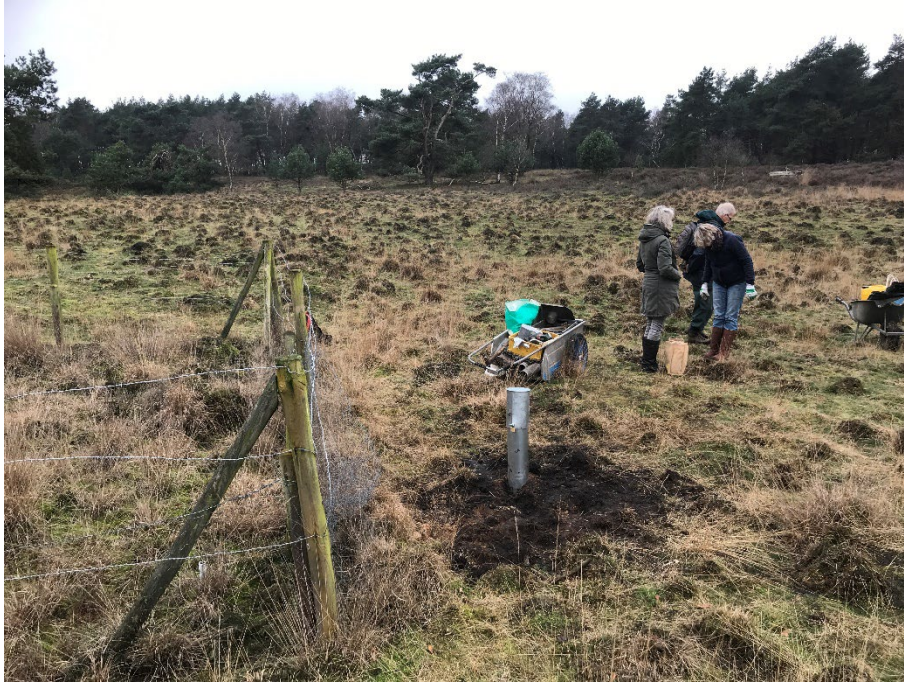
Foto 1: Voorheen vochtige laagte met dopheide op de Wolfhezerheide bij peilbuis B019

In de huidige situatie is hier nauwelijks nog dopheide aanwezig, maar wordt de vegetatie volledig gedomineerd door pijpestrootje (zie Foto 1).

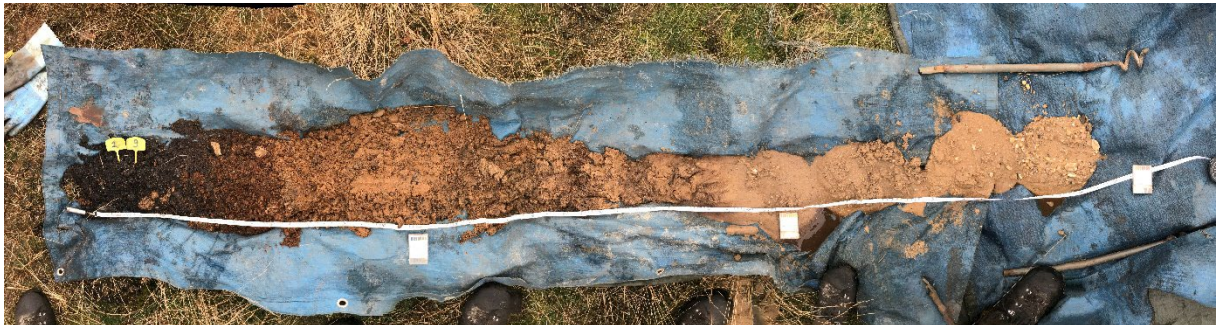
Onder de natte omstandigheden is in de laagte in het verleden een matig tot doorlatende organische bovengrond (Ah-horizont) ontstaan. Door de heidebedekking is inspoeling van zure mor-humus optreden, waardoor een matig tot slecht doorlatende Bh horizont is ontstaan. Beide horizonten waren in het bodemprofiel aanwezig, maar volledig uitgedroogd en verbrokkeld, waardoor zij niet langer in staat zijn om water in de bovengrond vast te houden.

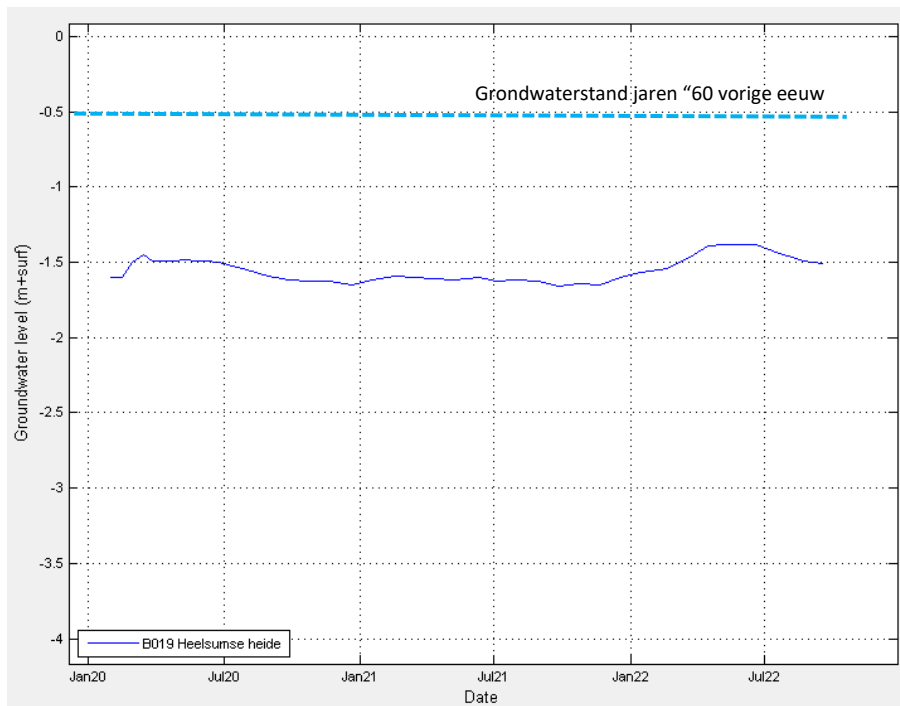
Tijdens de meetperiode is in de laagte een grondwaterstand van 1,5 tot 1,7 m. onder maaiveld gemeten (zie Figuur 10).

Figuur 13: Gemeten grondwaterstand ter hoogte van peilbuis B019 in een voorheen vochtig deel van de Wolfhezerheide

Deze grondwaterstand is veel te laag voor een goed ontwikkelde natte heide op grof zand, zoals op deze locatie. Hierbij zou de grondwaterstand in de winter rond maaiveldhoogte moeten staan en pas laat in de zomer tot maximaal 40-50 cm onder maaiveld moeten uitzakken. **Voor herstel van de vochtige tot natte heide in deze laagte is daarom een stijging van de grondwaterstand van minimaal 100 tot 130 cm nodig.**

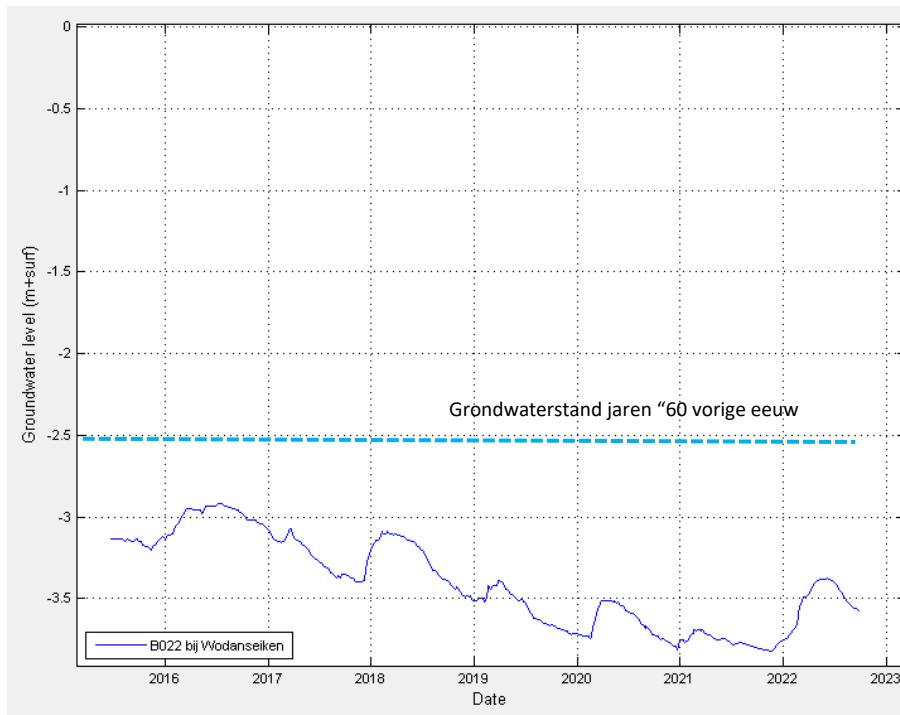
Figuur 14: Gemeten grondwaterstand in de omgeving van de Wodanseiken bij peilbuis B022 in m. ten opzichte van de bodemhoogte van de Wodanseiken (ca. 19 m. +NAP)

In de grafiek te zien dat de grondwaterstand ter hoogte van de Wodanseiken inmiddels in 2020 – 2022 is gedaald tot maar liefst 3,8 m. onder maaiveld. Het is zeer de vraag of de bomen in staat zijn geweest om hun wortelstelsel tot deze diepte uit te breiden.

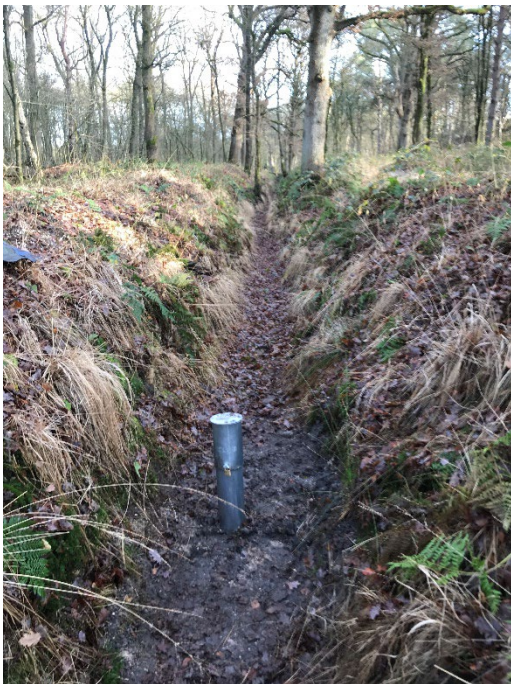
Foto 3: Meetpunt B023 op de bodem van de drooggevallen Papiermolenbeek

Om een indruk te krijgen van de kans om de drooggevallen Papiermolenbeek weer stromend te krijgen, is de grondwaterstand onder de beekbodem op verschillende locaties gemeten (zie Foto 3).

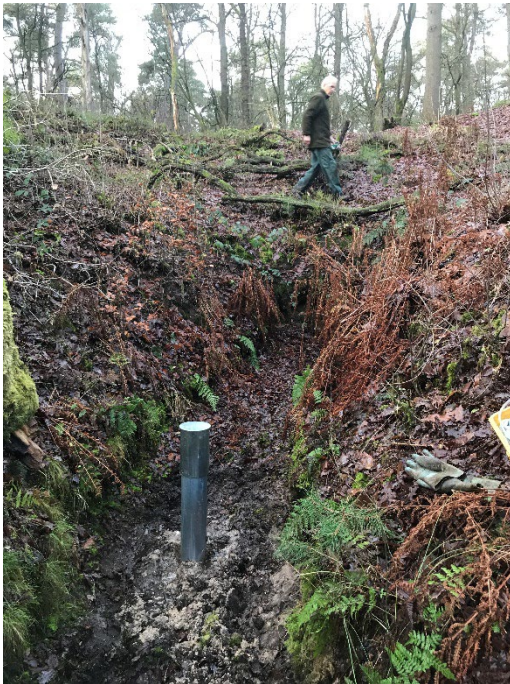
*Foto 4: Meetpunt B025 op de bodem van de zuidelijke sprengkop van de Wolfhezerbeek*

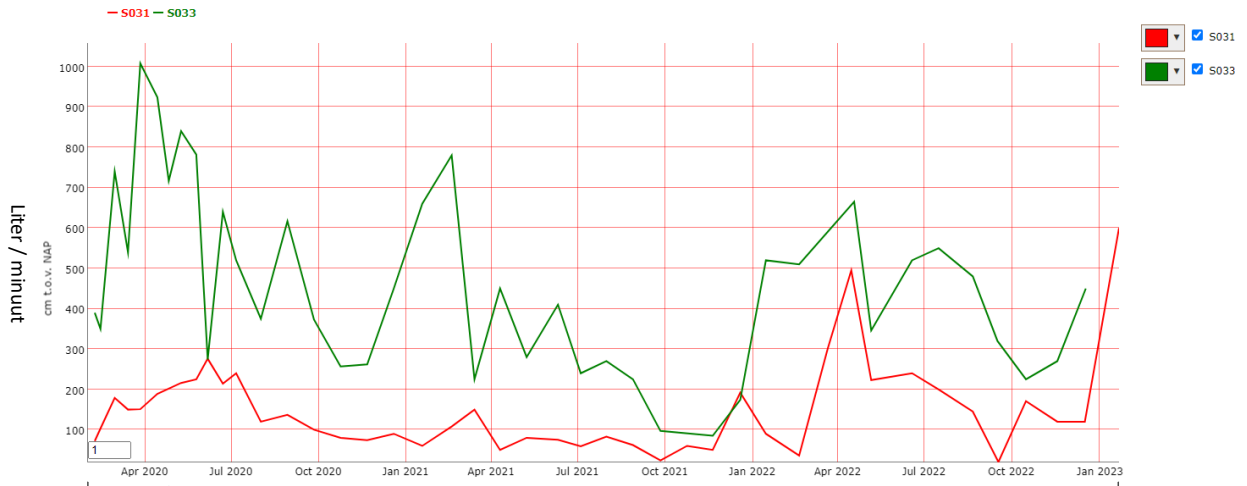
Figuur 23: Geschatte afvoer van de Heelsumse beek ter hoogte van de Heidebrug (S031) en Bosbrug (S033) in liters/minuut

De geschatte afvoeren worden getoond in Figuur 21. Op deze grafiek is te zien dat:
