Bouwhistorische veldinspectie en quickscan Watermolen De Hes, Klingelbeekseweg 180 te Arnhem, gemeenten Arnhem en Renkum

Rapportnummer:	V2582
Projectnummer:	V24-5657
ISSN:	1573 - 9406
Status en versie:	Definitief, Versie 2.0
In opdracht van:	Royal HaskoningDHV B.V.
Rapportage:	W.J. Weerheijm, M. Bäcker, V.H.J. Smits
Plaats en aanleverdatum:	Amersfoort, 30 april 2024
Datum en autorisatie:	drs. W.A.M. Hensing, 30 april 2024

DOCUMENTATIE MOGELIJKE RESTANTEN
WATERMOLEN “DE HES”
Klingelbeekseweg 180, Arnhem

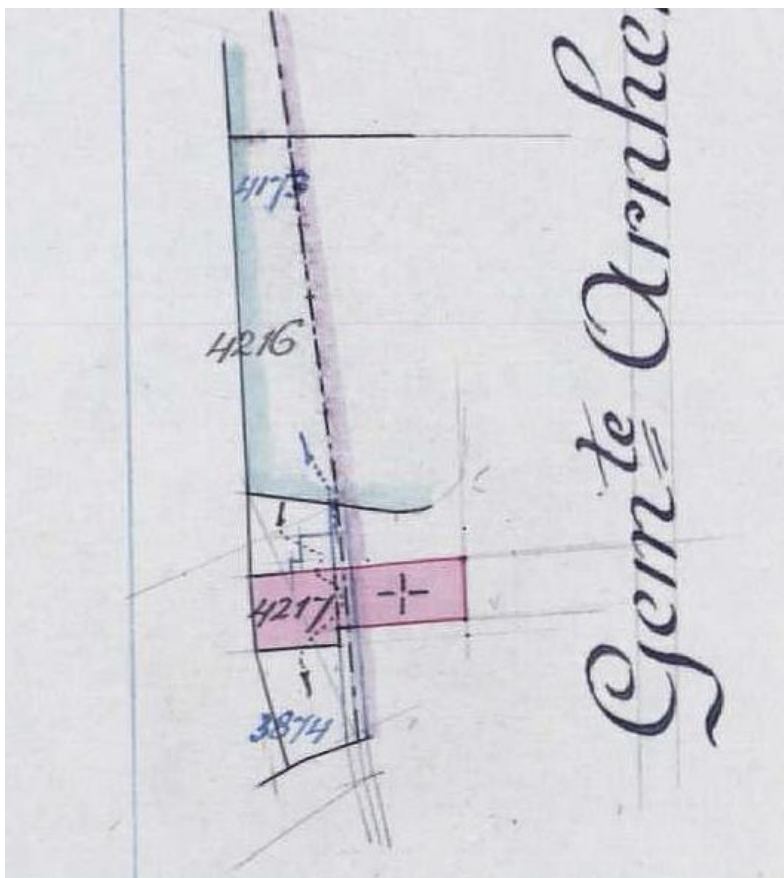
Afbeelding 10 Kadastrale Hulpkaart 1917.

Na afloop van de aanwijzing heeft de regio-archeoloog, dhr. S. Diependaal, nog aanvullend kaartmateriaal opgestuurd, bestaande uit de Kadastrale Hulpkaarten van 1912, 1916 en 1917. Op basis van de kaarten kan worden opgemaakt dat er in 1917 een sloop/verbouwing heeft plaatsgevonden van het pand en de locatie van het watterrad is overbouwd (afbeelding 10).

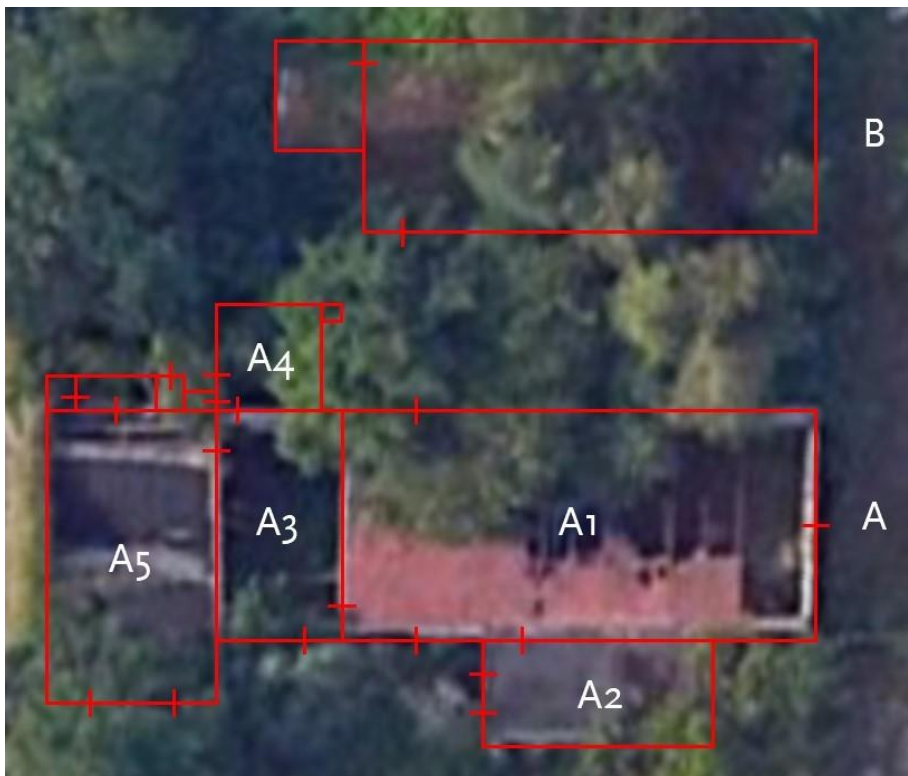
Afbeelding 11 Contourvergelijking.

Deze kaarten zijn nogmaals voorgelegd aan de bouwhistoricus. Volgens de bouwhistoricus komt de contour van de molen globaal overeen met de ruimten A3, A4 en A5 en de op de kaarten genoemde overluiding van de beek vrij goed met die van A1 (afbeelding 11). De oostgevel van de molen zou dan de wand tussen A1 en A3 geweest kunnen zijn. Bij nadere bestudering van de foto's van de wand lijkt daar een spoor van een overgang in het metselwerk te zien (zie de blauwe lijn op afbeelding 12), die mogelijk uit ouder metselwerk kan bestaan. Het spoor is echter vrij summier, en zonder verder destructief onderzoek kan dit niet nader worden geduid (ontpleisteren voorafgaand aan de sloop en/of bij het verdere archeologisch onderzoek).

Dhr. S. Diependaal heeft in reactie op dit aanvullende inzicht aangegeven dat dit tijdens de fase van het archeologisch onderzoek kan worden meegenomen. Zodra de exacte ingrepen bekend zijn kan in het nog op te stellen Programma van Eisen hier een gerichte onderzoeksvraag aan worden gewijd.

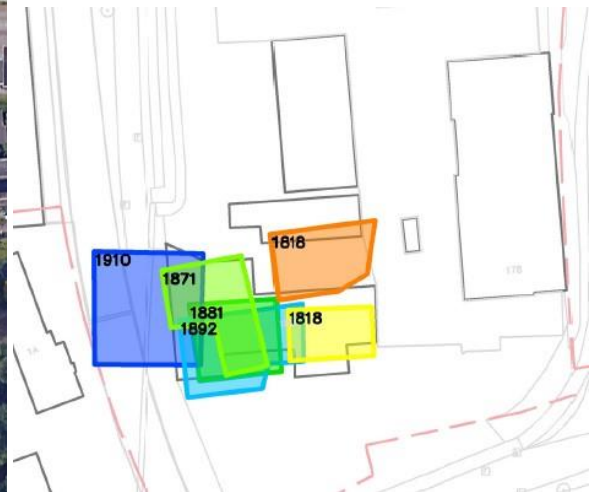
Rechts: een bureaustudie van architectenbureau ZUS met betrekking tot de meest waarschijnlijke locatie waar molen “De Hes” gestaan heeft. (uit: Park De Hes Koorenmolen, door ZUS architecten)

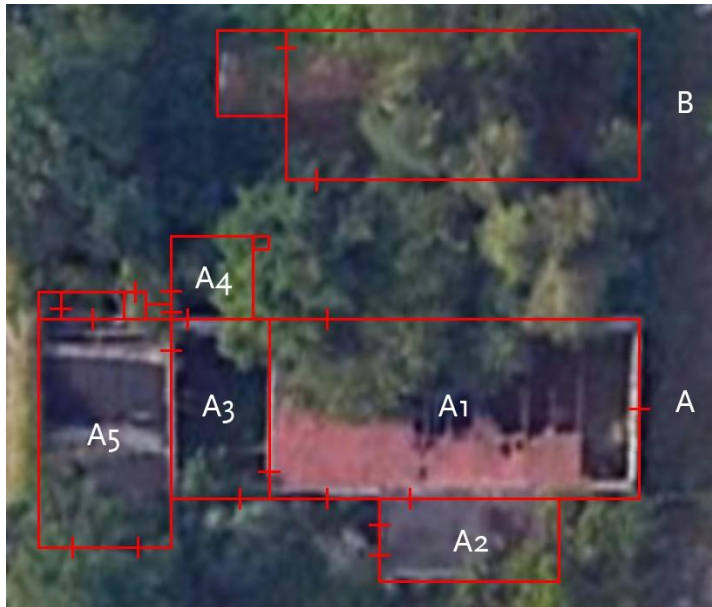
De globale indeling van de gebouwen A en B. (onderlegger afkomstig van Google Maps)

Gebouw A bestaat uit een aaneenschakeling van bouwdelen, waarvan de meeste een vooroorlogs karakter hebben. Het is waarschijnlijk dat deze delen na de vermeende sloop van de molen in 1925 tot stand kwamen. Bouwsporen wijzen erop dat het gebouw in meerdere bouwfases is gewijzigd en uitgebreid.

Gebouw B is duidelijk jonger dan gebouw A en moet vermoedelijk in de tweede helft van de 20^e eeuw gedateerd worden. Het betreft een grote ruimte met enkele nevenruimten.

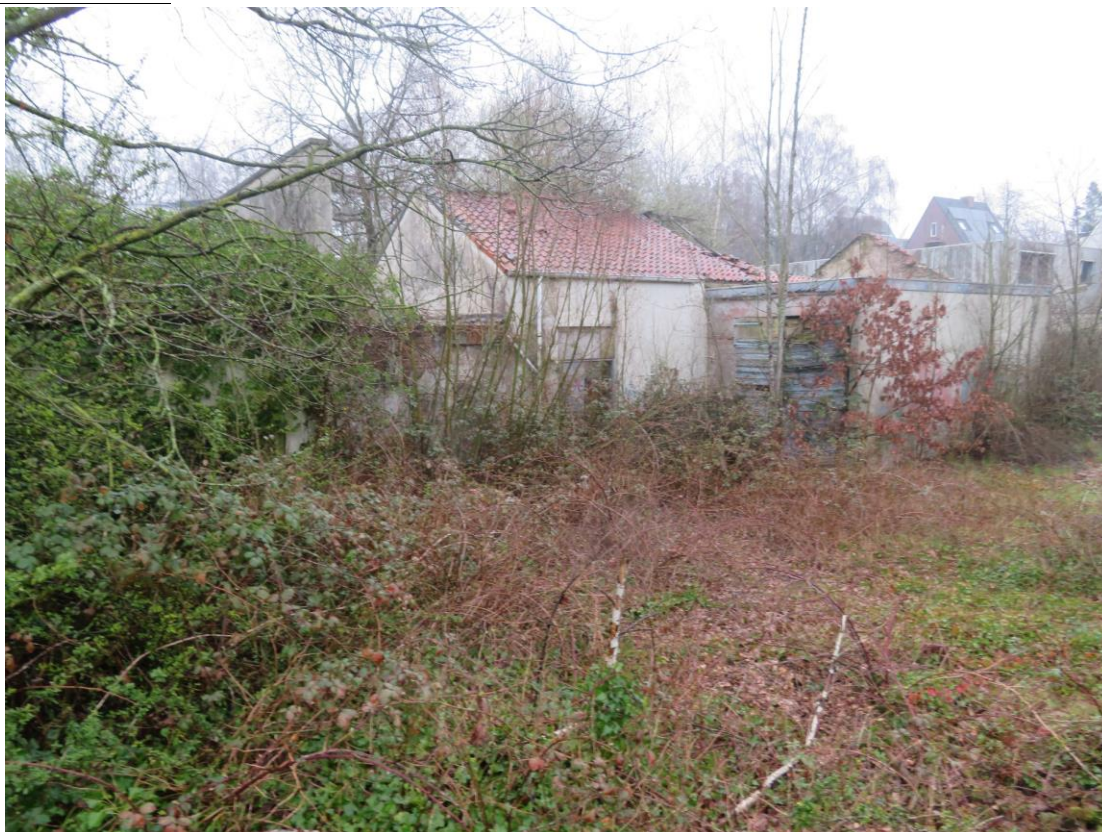
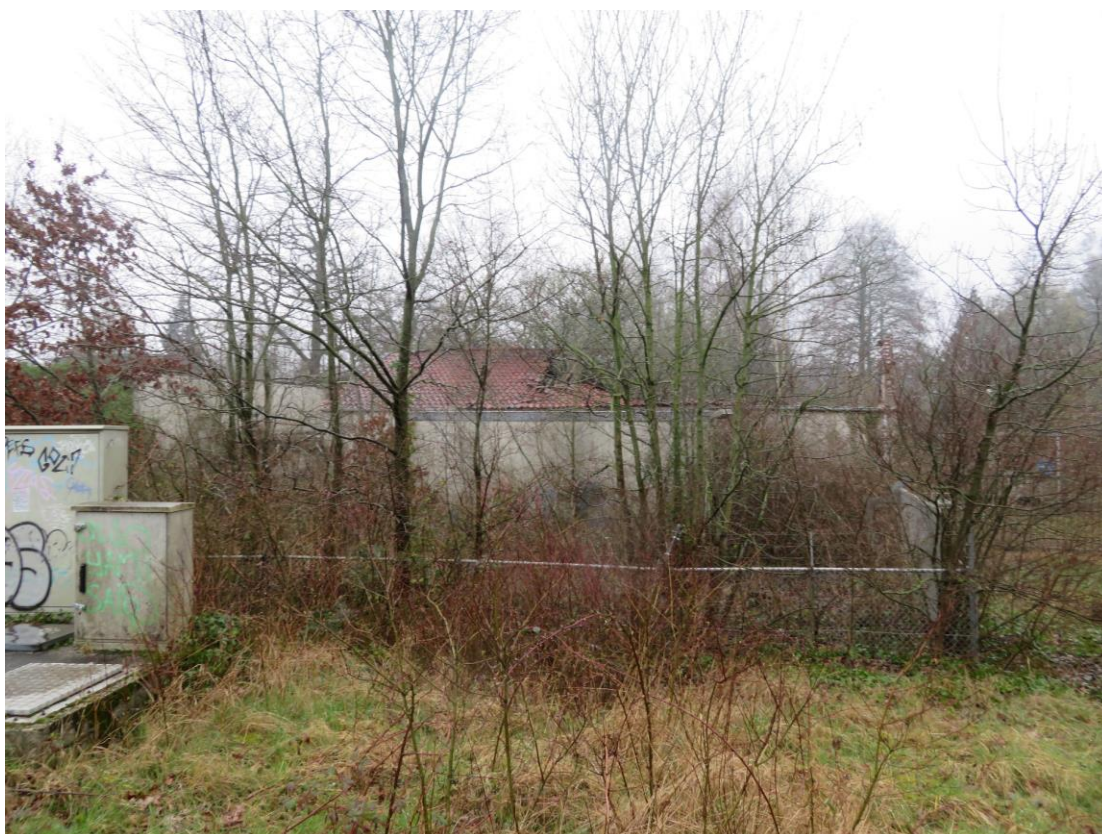
De zuidgevels.

Hoewel het gebouw zich in slechte bouwtechnische staat bevindt, is te zien dat de gevels hoofdzakelijk bestaan uit machinaal vervaardigde roodbruine stenen, gemetseld in een cementmortel, wat duidt op een herkomst uit het begin van de 20^e eeuw of later. De gevels zijn overwegend homogeen, wat erop wijst dat deze in de loop der jaren weinig ingrijpende veranderingen hebben ondergaan. De meeste gevelinvullingen zijn in het tweede kwart van de 20^e eeuw te dateren; andere gevelinvullingen stammen uit een latere periode. De vloeren zijn – voor zover waarneembaar - allemaal in beton uitgevoerd en zijn mogelijk pas later aangebracht. De bouwdelen waren voorzien van platte daken of hellende daken met een moderne kapconstructie; beiden zijn niet eerder dan in het begin van de 20^e eeuw te dateren. In ruimte A4 is nog een restant van een rookgaskanaal zichtbaar, waarvan de gemetselde constructie ook deels in de noordmuur van ruimte A3 zichtbaar is. De constructie is echter in dezelfde soort steen als de gevels opgetrokken en is ook in het begin van de 20^e eeuw te dateren.

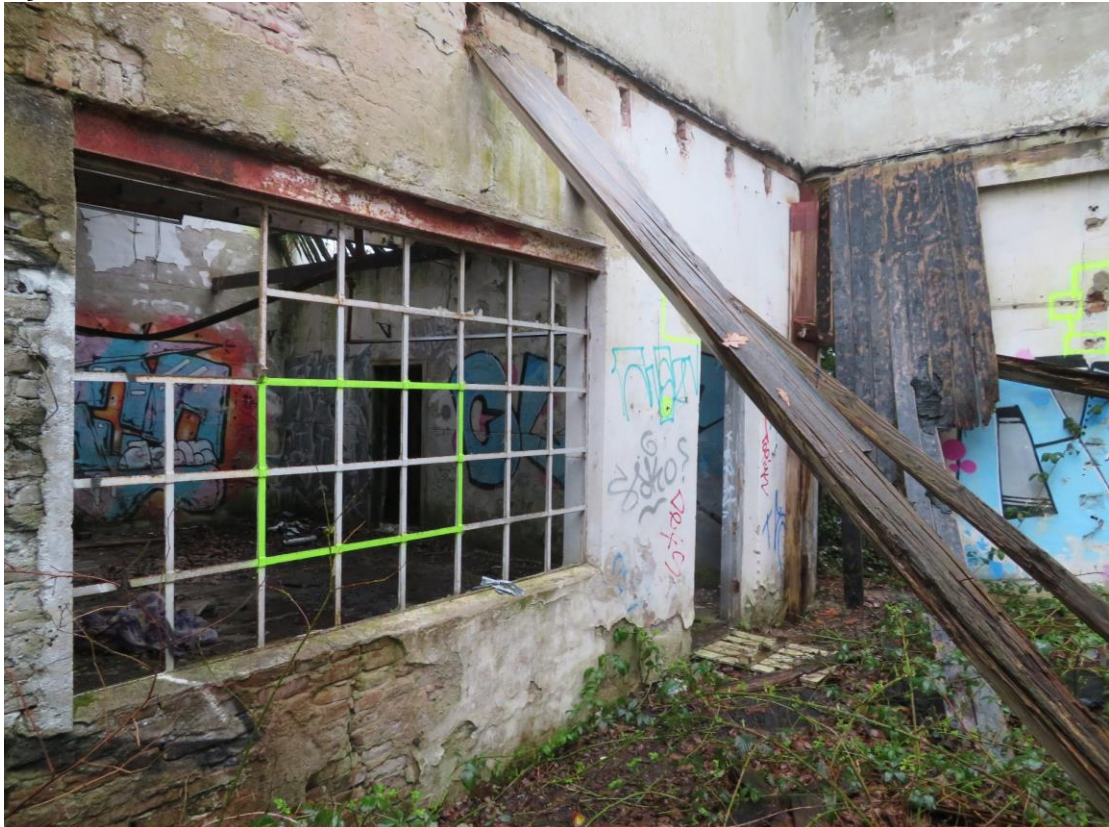
A3 – gezien in noordwestelijke richting.

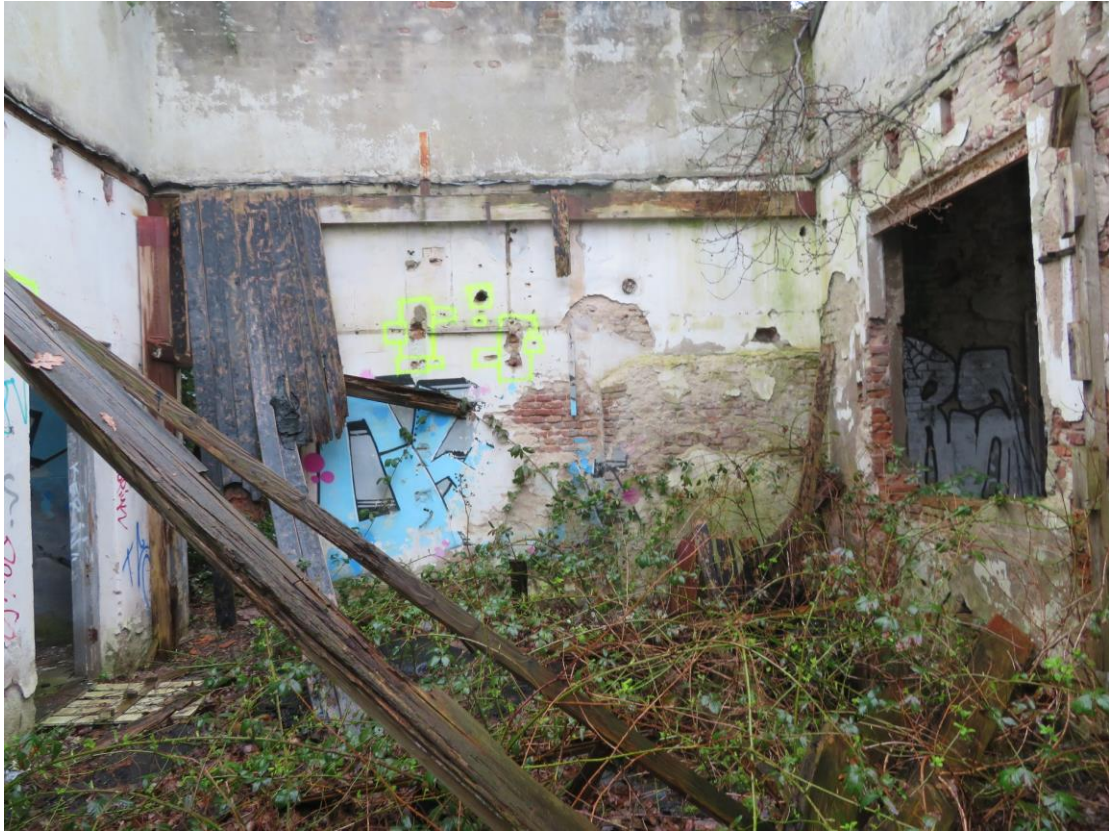
A3 – gezien in noordelijke richting.
