Bomen Effect rapportage Oosterbeek

Stationsweg 49

Bomen Effect Analyse Oosterbeek Stationsweg 49

OPDRACHTNEMER	<i>idverde</i> Bomendienst Postbus 177 7300 AD Apeldoorn T 055 5 999 444 E bomendienst@idverde.nl
OPGESTELD DOOR VRIJGEGEVEN DOOR	Anne Lenters Bart van Tilburg European Tree Technician
OPDRACHTGEVER	ABO- Milieuconsult Curieweg 19 2508 BZ Alphen aan de Rijn Nederland
PROJECTNUMMER KENMERK	728240220 BD24124
VERSIE DATUM	1 11 juni 2024

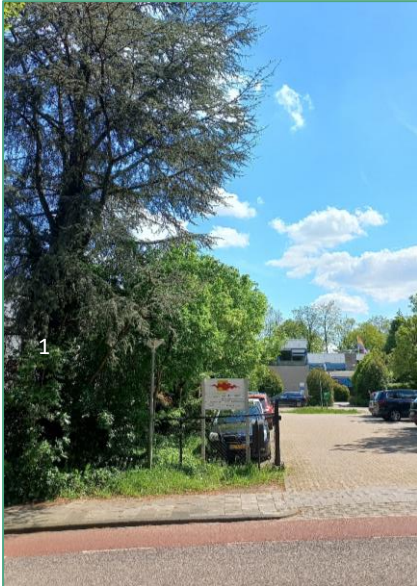
Afbeelding 4.5 Ingang

Naar het huidige schetsontwerp van de parkeerplaatsen zal in de toekomst negatieve effecten voor de bomen 1 t/m 7 en 61 t/m 70 opleveren. Bij het aan ontgraven van de verharding bij boom 1 en 2 is het mogelijk dat er wortels dikker dan 5 centimeter. Boom 61 t/m 65 staan volgens het schetsontwerp in een groenstrook. De bomen zijn inpasbaar mits er boombescherming wordt toegepast. In **paragraaf 4.4** worden de randvoorwaarden voor boombescherming opgenomen om deze risico's te beperken. Boom 3 t/m 7 en 66 t/m 70 zijn op basis van het ontwerp niet te behouden op de huidige locatie. Hiervoor dient een verplantbaarheidsonderzoek of een grote aanpassing in het ontwerp te worden gemaakt.

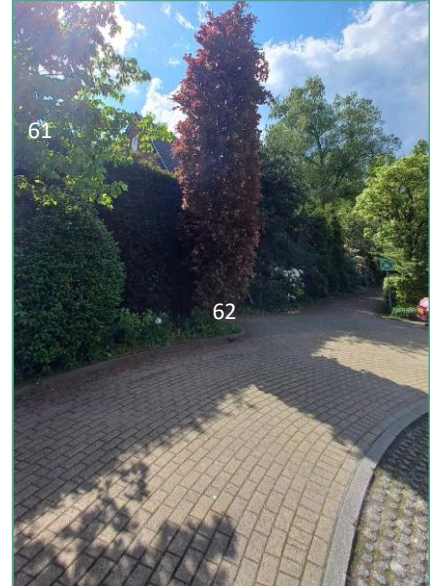
Afbeelding 4.7 Zijgang

Bij de bouw van 8 garagewoningen de bomen 41 t/m 54 niet te behouden (**afbeelding 4.7, 4.8 en 4.9**). Op basis van het schetsontwerp zijn de bomen op de huidige locatie niet te behouden. Indien er gekozen wordt om minder garagewoningen te plaatsen ontstaat er ruimte om de bomen te plaatsen in het projectgebied.
