Bomenplan Moviera terrein

## **Duiding verschillen bomeninventarisaties Bovenparck**

**Bregje Vermeulen, 3 november 2020**

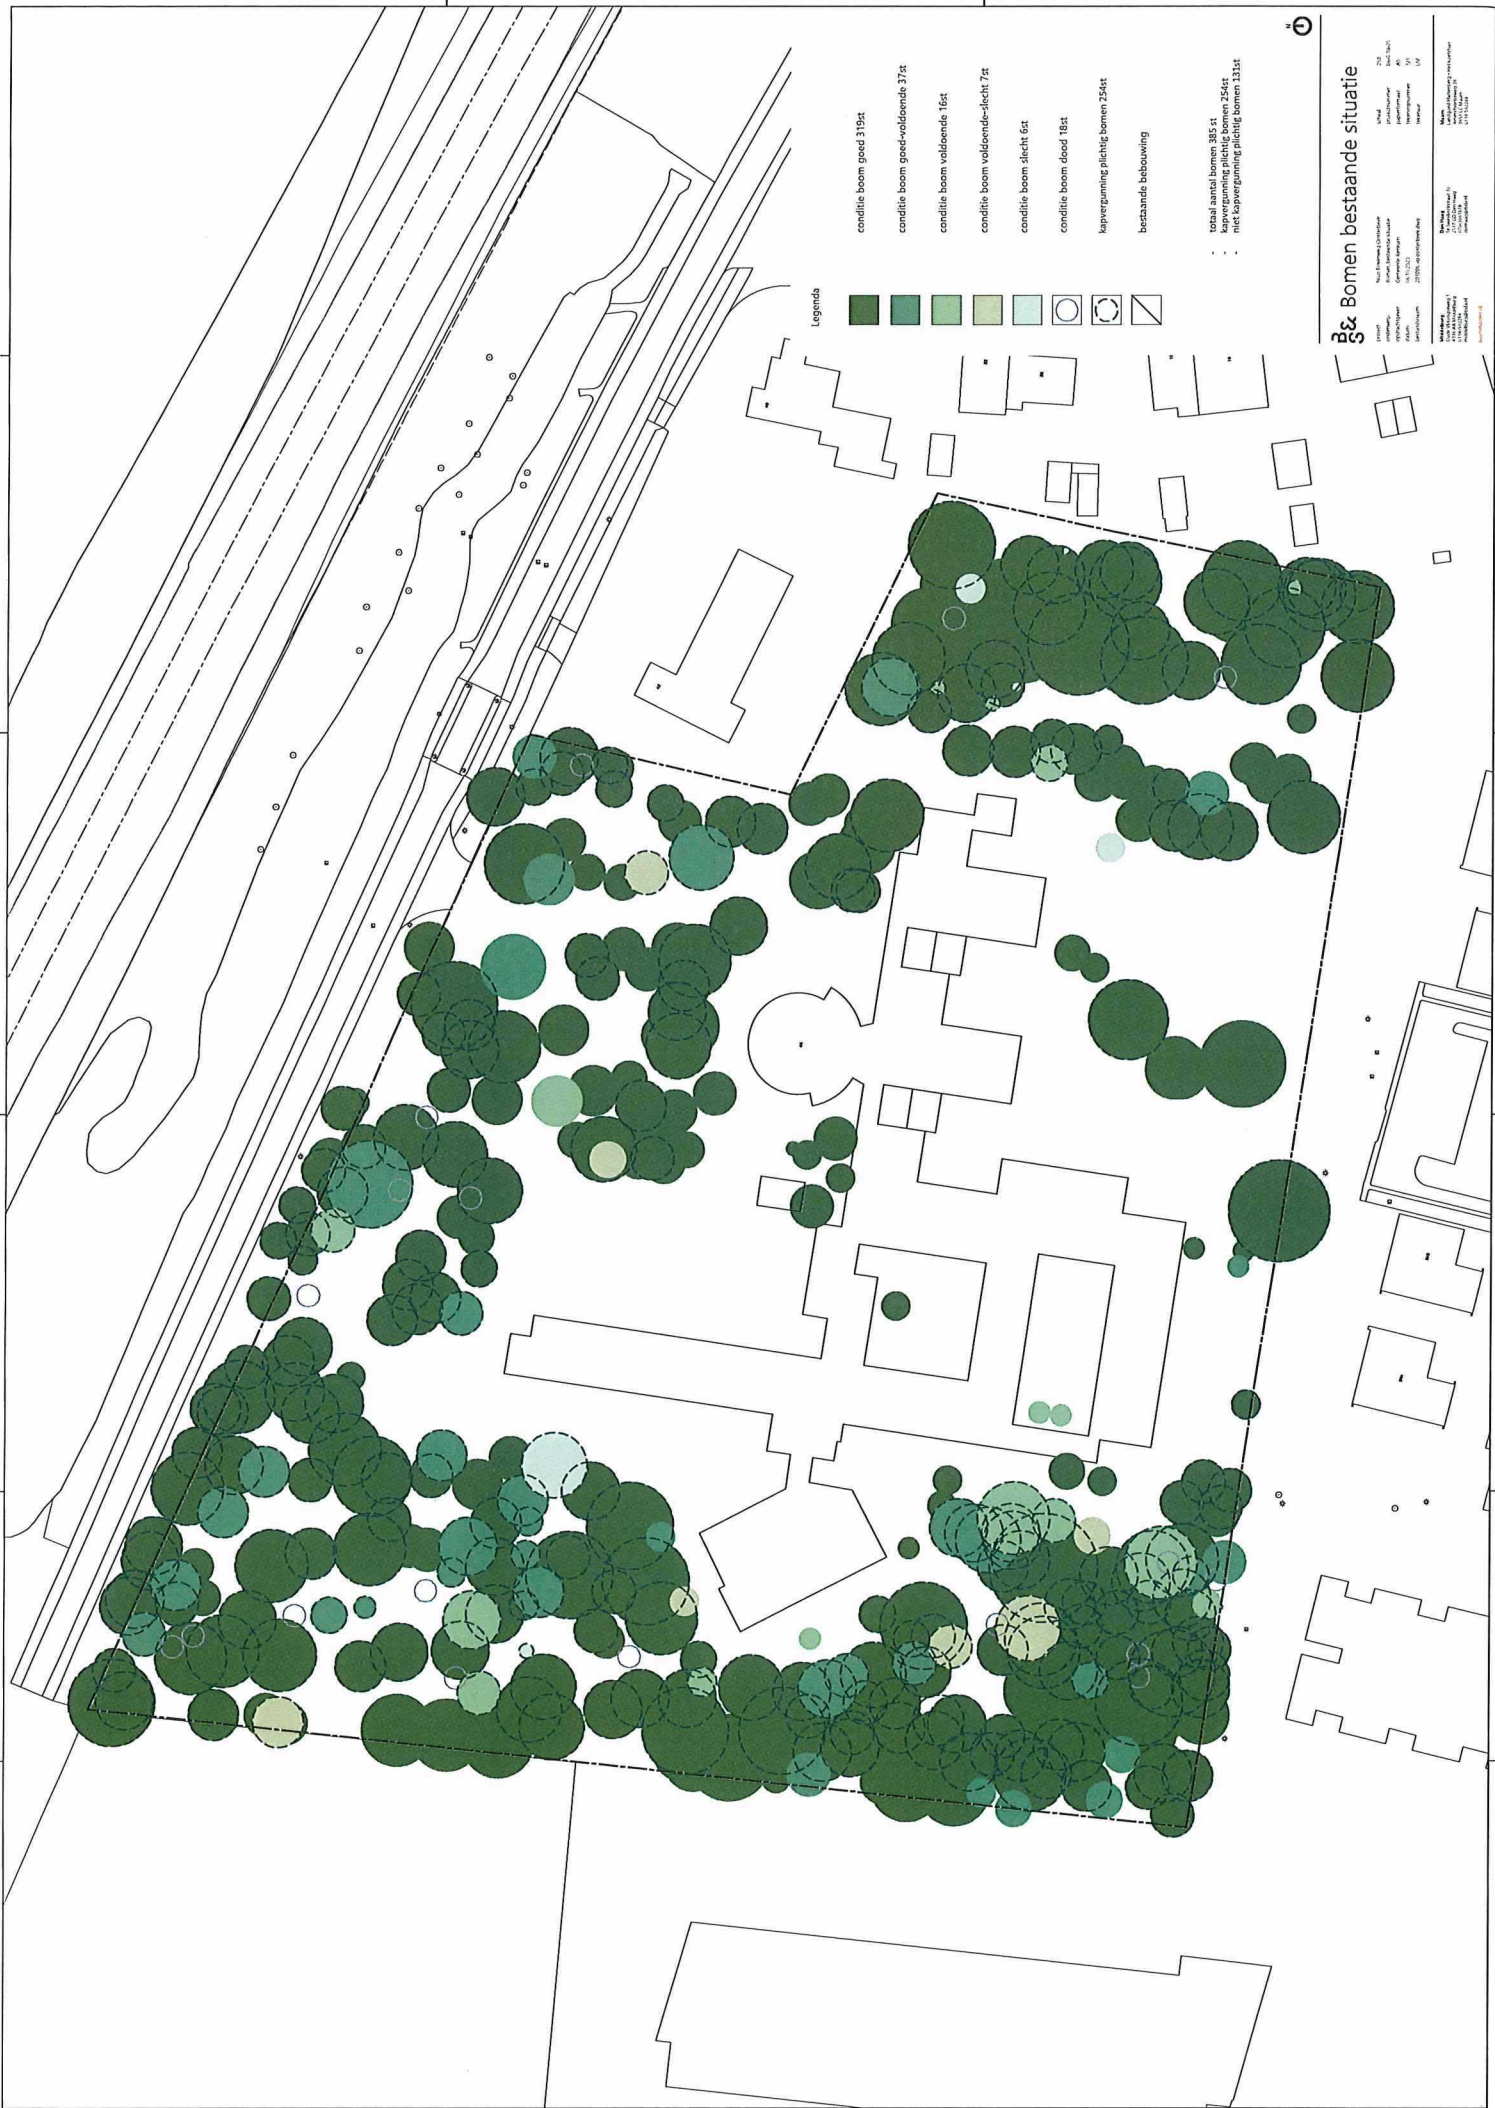
## g&g Bomen bestaande situatie

- conditie boom goed 319st
- conditie boom goed-voldoende 37st
- conditie boom voldoende 16st
- conditie boom voldoende-slecht 7st
- conditie boom slecht 6st
- conditie boom dood 18st
- kapvergunning plichtig bomen 254st
- bestaande bebouwing

- totaal aantal bomen 385 st
- kapvergunning plichtig bomen 254st
- niet kapvergunning plichtig bomen 131st

- Kaart met alle bomen met een omtrek van 57 cm of meer, met hun kwaliteit. Ook de kapvergunning-plichtige bomen zijn aangegeven.

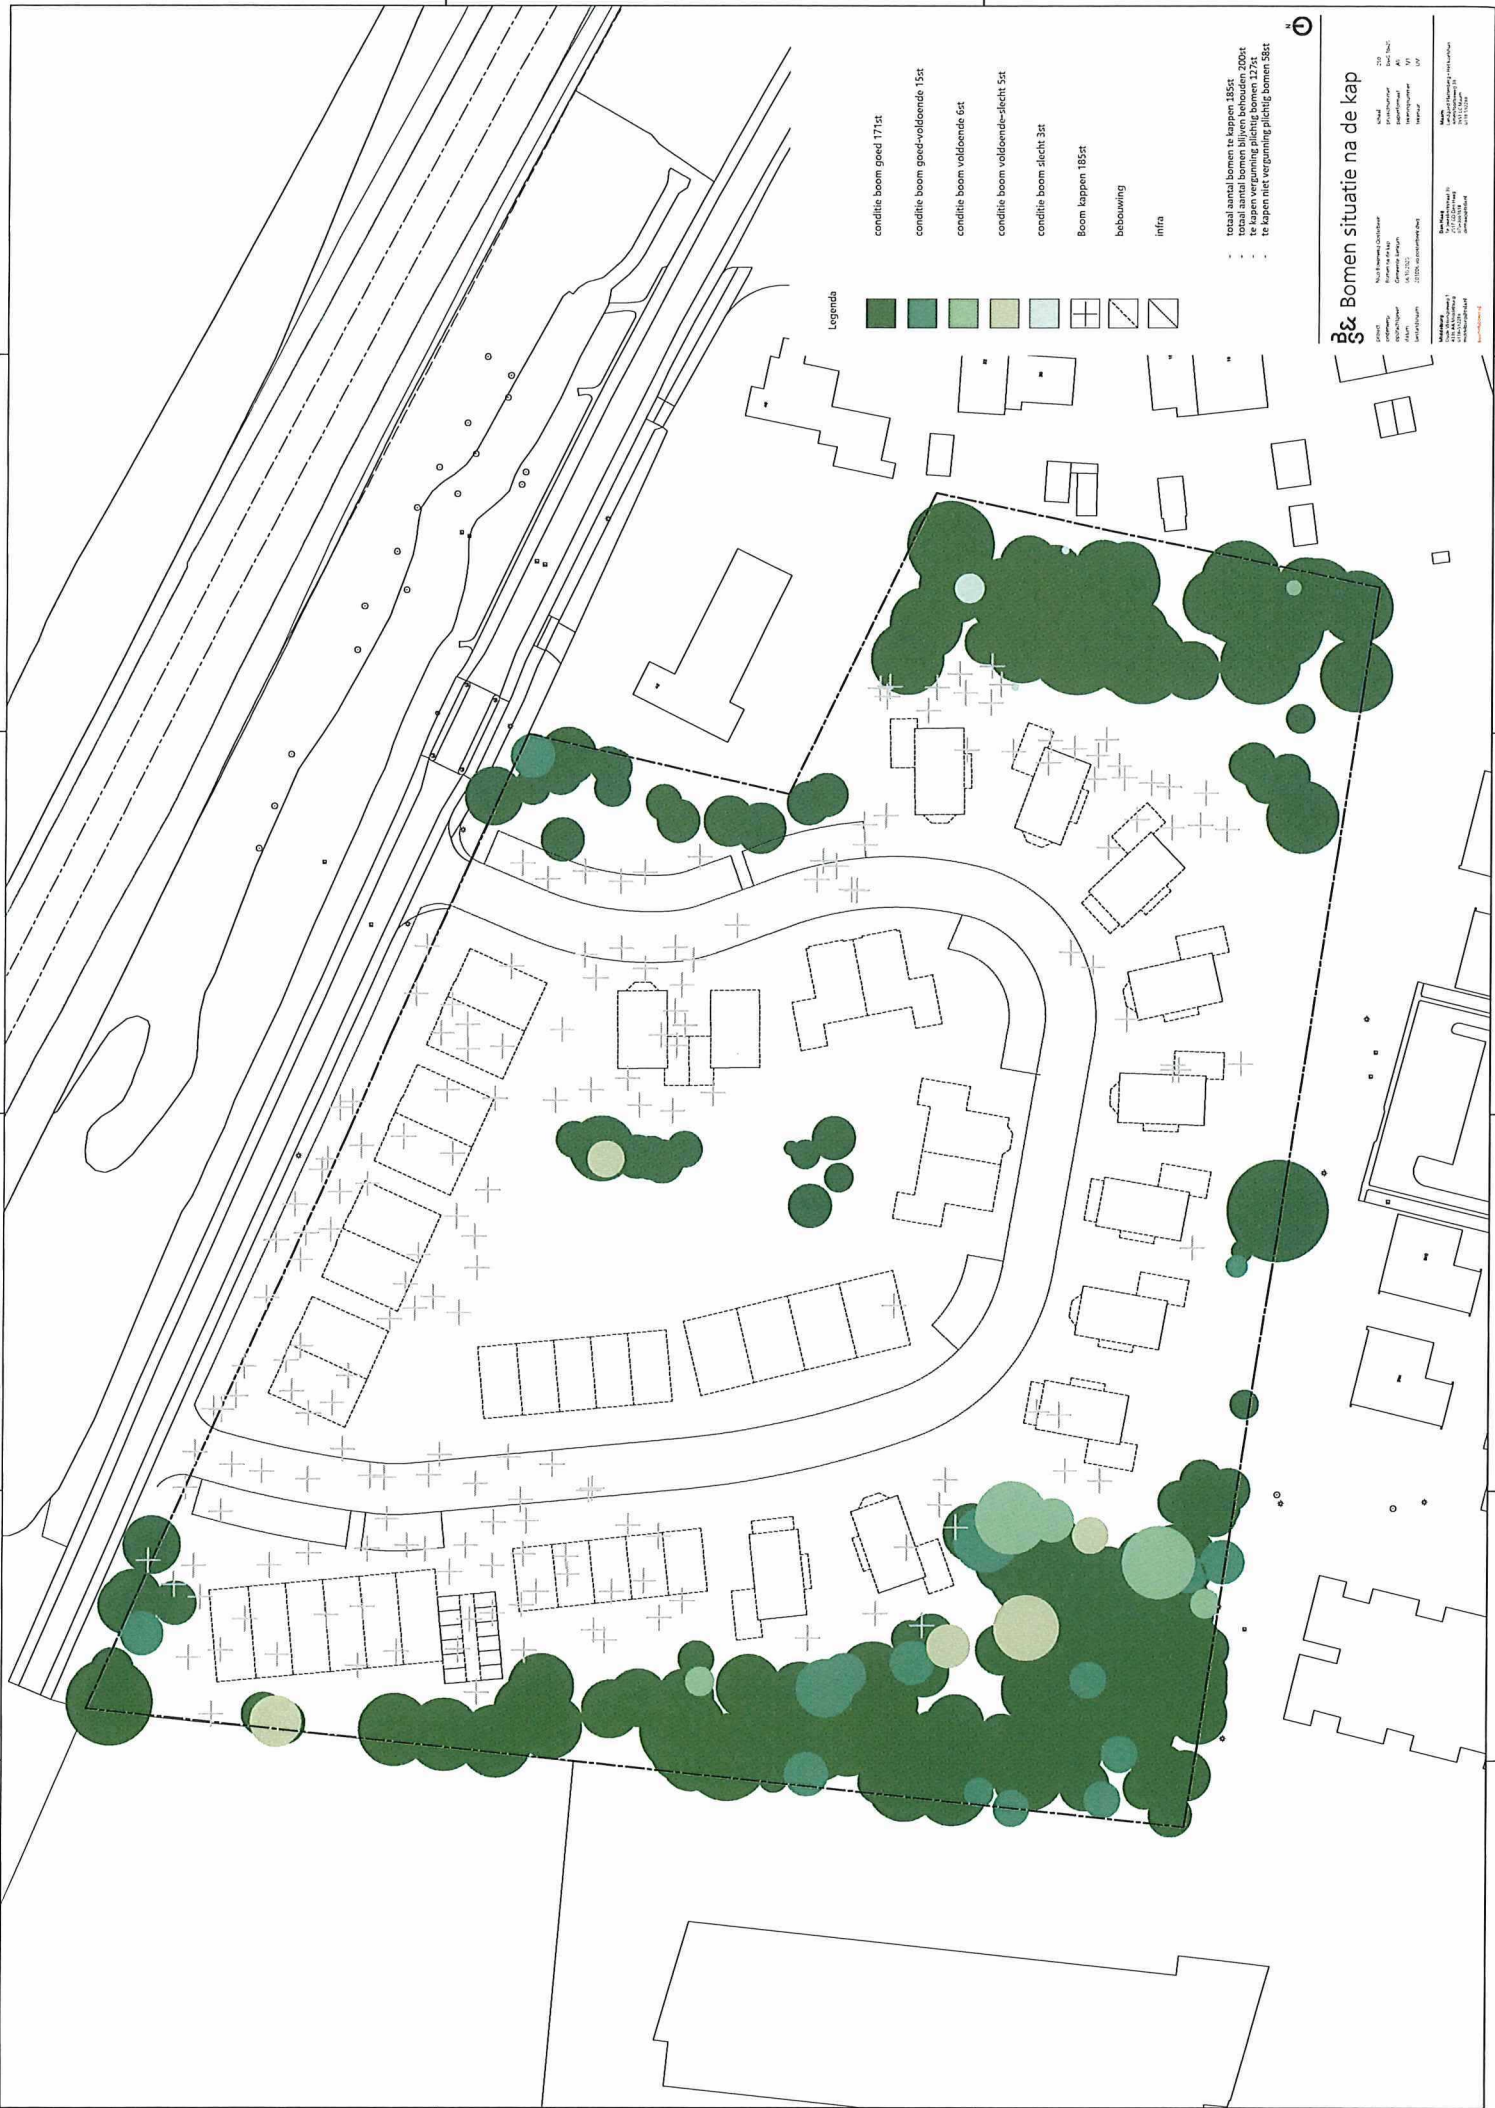
## R&G Bomen situatie na de kap

- conditie boom goed 171st
- conditie boom goed-voldoende 151st
- conditie boom voldoende 61st
- conditie boom voldoende-slecht 51st
- conditie boom slecht 31st
- Boom kappen 1851st
- bebouwing
- infra

- totaal aantal bomen te kappen 1851st
- totaal aantal bomen blijven behouden 2001st
- te kappen vergunningplichtig bomen 1271st
- te kappen niet vergunningplichtig bomen 581st

- Kaart met overblijvende en gekapte bomen

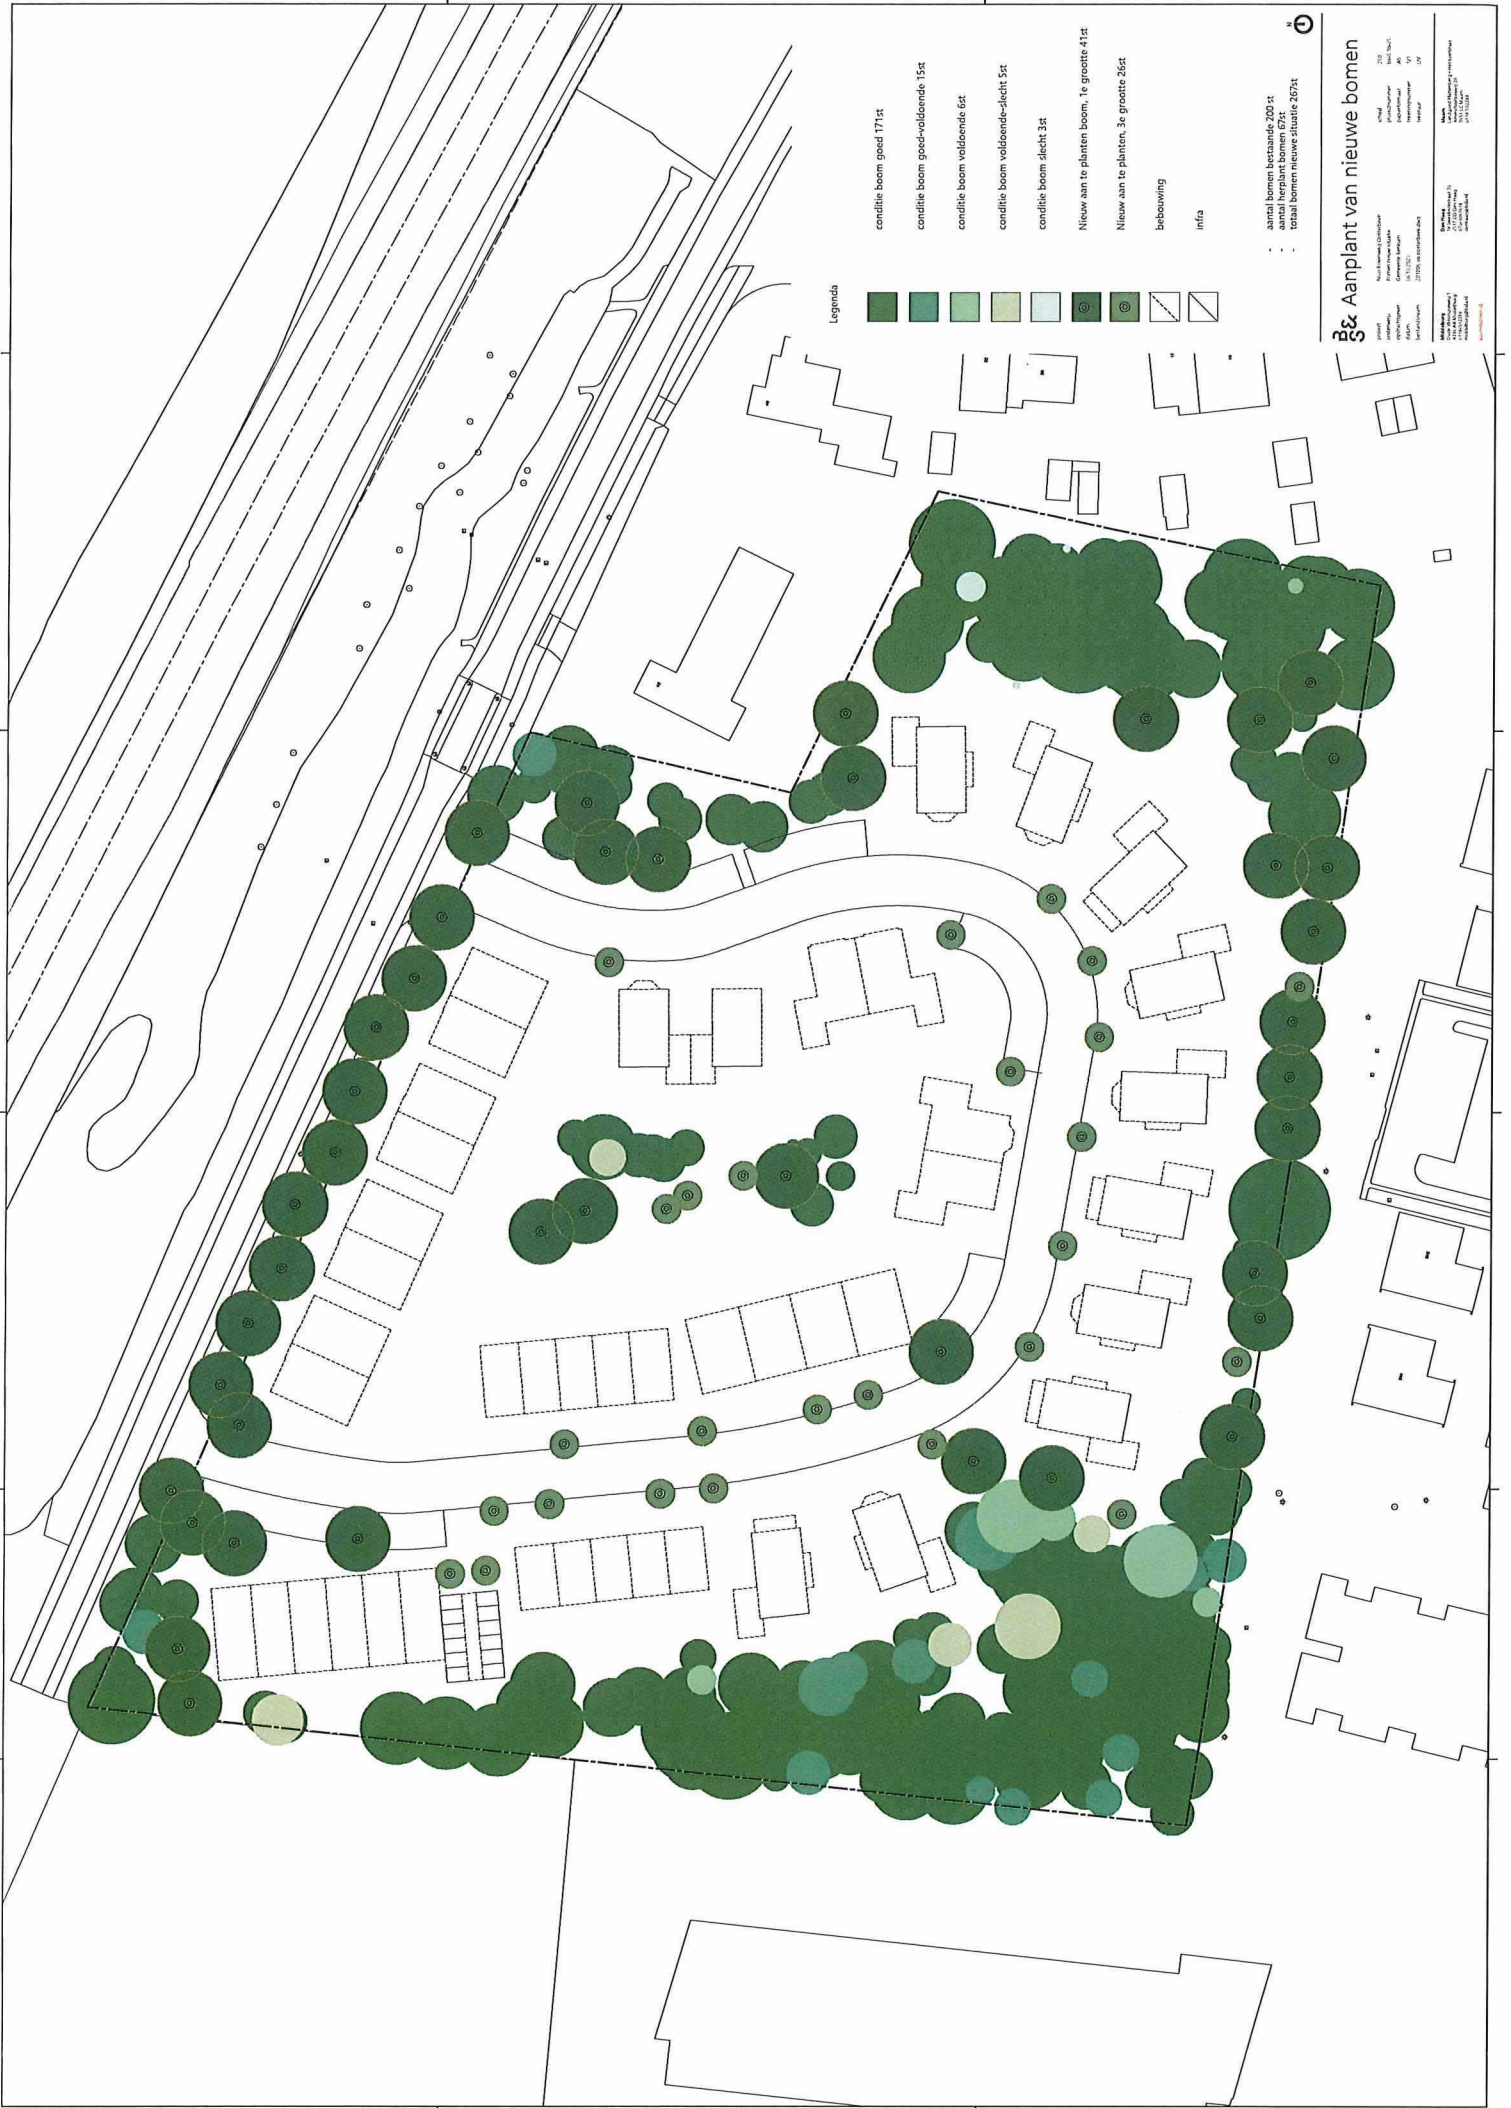
**gg&A** Aanplant van nieuwe bomen

- conditie boom goed 171 st
- conditie boom goed-voldoende 15 st
- conditie boom voldoende 6 st
- conditie boom voldoende-slecht 5 st
- conditie boom slecht 3 st
- Nieuw aan te planten boom, 1e grootte 41 st
- Nieuw aan te planten, 3e grootte 26 st
- bebouwing
- infra

- aantal bomen bebouwing 200 st
- aantal bomen te plant 67 st
- totaal bomen nieuwe situatie 267 st

- Kaart met de overblijvende en nieuw aan te planten bomen in de nieuwe situatie
