CATALOGUS ONDERHOUD GROEN GEMEENTE RENKUM

Dit rapport is in opdracht van de gemeente Renkum samengesteld door:

Maart 2011

Catalogus onderhoud groen Gemeente Renkum

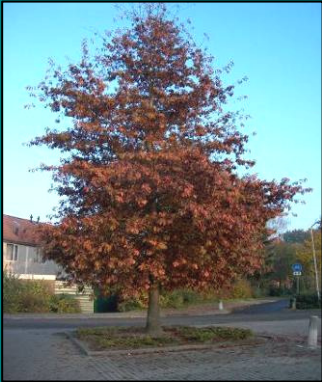
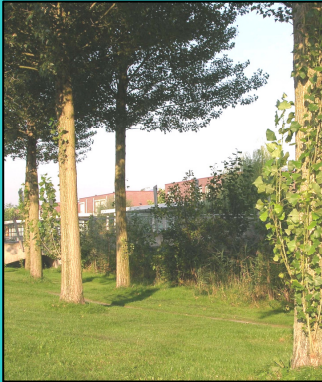
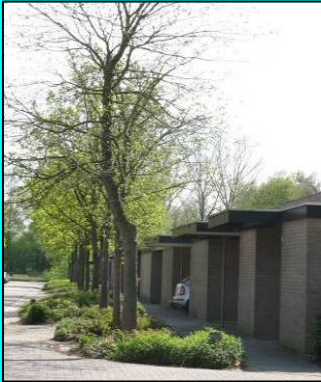
<p>Kwaliteitsomschrijving</p> <p>De boom, verankering en groeiplaats geven een goed verzorgde indruk; gebreken komen slechts bij uitzondering voor.</p>	<p>Kwaliteitsomschrijving</p> <p>De boom, verankering en groeiplaats geven een verzorgde indruk; gebreken komen in beperkte regelmaat voor.</p>	<p>Kwaliteitsomschrijving</p> <p>De boom, verankering en groeiplaats geven een matig verzorgde indruk; gebreken komen regelmatig voor.</p>

<p>Beeldaspecten</p> <p>Geen of minimale onkruidbedekking in de boomspiegel.</p> <p>Geen of minimaal zwerfafval in boomspiegel.</p> <p>Geen of minimaal bladafval in boomspiegel.</p> <p>Geen overlast van wortelopslag, stamopschot of wortelopdruk.</p> <p>Boompalen en –jukken vertonen bij uitzondering scheefstand en/of boombanden vertonen gebreken.</p>	<p>Beeldaspecten</p> <p>Geringe onkruidbedekking in de boomspiegel.</p> <p>Zwerfafval komt weinig voor in de boomspiegel.</p> <p>Weinig bladafval in boomspiegel.</p> <p>Enige overlast van wortelopslag, stamopschot of wortelopdruk.</p> <p>Boompalen en –jukken vertonen met beperkte regelmaat scheefstand en/of boombanden vertonen gebreken.</p>	<p>Beeldaspecten</p> <p>Matige onkruidbedekking in de boomspiegel.</p> <p>Er is redelijk veel zwerfafval in boomspiegel aanwezig.</p> <p>Redelijk veel bladafval in boomspiegel.</p> <p>Matige overlast van wortelopslag, stamopschot of wortelopdruk.</p> <p>Boompalen en –jukken vertonen met regelmaat scheefstand en/of boombanden vertonen gebreken.</p>

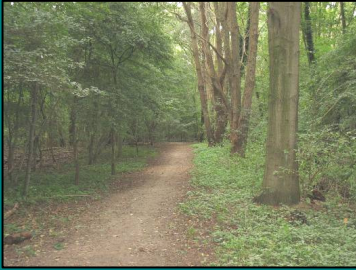
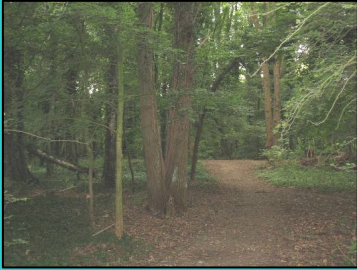
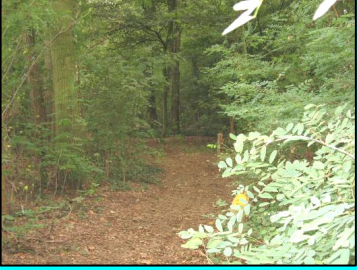
<p>Kwaliteitsomschrijving</p> <p><i>De paden zijn goed begaanbaar en het bosje is schoon. Ongewenste opslag komt niet of bij uitzondering voor.</i></p>	<p>Kwaliteitsomschrijving</p> <p><i>Enkele overhangende takken over de paden kunnen aanwezig zijn en er ligt enig zwerfafval. Op enkele plaatsen is ongewenste opslag aanwezig.</i></p>	<p>Kwaliteitsomschrijving</p> <p><i>Overhangende takken over de paden zijn aanwezig en kunnen plaatselijk hinderlijk en belemmerend zijn voor de toegang. Er ligt redelijk veel zwerfafval. Op veel plaatsen is ongewenste opslag aanwezig.</i></p>

<p>Beeldaspecten</p> <p>Storende overhangende takken komen niet voor.</p> <p>Geen of minimaal voorkomen van zwerfafval.</p> <p>Geen of minimaal voorkomen van ongewenste opslag of woekerende kruiden.</p>	<p>Beeldaspecten</p> <p>Storende overhangende takken komen in beperkte mate voor.</p> <p>Zwerfafval komt weinig voor.</p> <p>Enige ongewenste opslag of woekerende kruiden komen voor.</p>	<p>Beeldaspecten</p> <p>Storende overhangende takken komen met regelmaat voor.</p> <p>Er is redelijk veel zwerfafval aanwezig.</p> <p>Ongewenste opslag of woekerende kruiden komen regelmatig voor.</p>
<i>Onderhoudskosten € 0,27 / m² / jr</i>	<i>Onderhoudskosten € 0,15 / m² / jr</i>	<i>Onderhoudskosten € 0,09 / m² / jr</i>

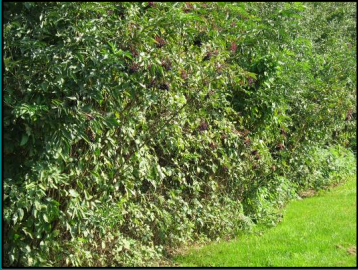
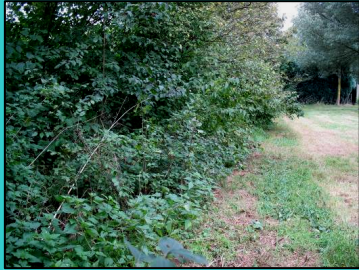
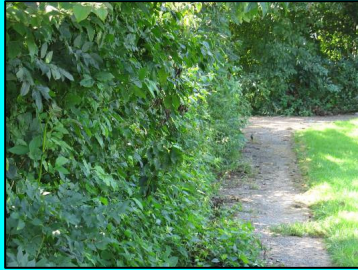
<p style="text-align: center;">Kwaliteitsomschrijving</p> <p><i>Het bosplantsoen is goed onderhouden en schoon. Aangrenzende wegen en paden zijn goed begaanbaar.</i></p>	<p style="text-align: center;">Kwaliteitsomschrijving</p> <p><i>Het bosplantsoen is redelijk goed onderhouden. Er ligt enig zwerfafval, soms komt ongewenste opslag voor en plaatselijk kunnen overhangende takken over paden voorkomen.</i></p>	<p style="text-align: center;">Kwaliteitsomschrijving</p> <p><i>Het bosplantsoen is matig onderhouden. Er ligt vrij veel zwerfafval, ongewenste opslag komt veelvuldig voor en hinderlijk overhangende takken over de paden komen regelmatig voor.</i></p>

<p style="text-align: center;">Beeldaspecten</p> <p>Geen of zeer geringe achterstand in dunning. Storende overhangende takken komen niet voor. Geen of minimaal voorkomen van zwerfafval. Geen of minimaal voorkomen van ongewenste opslag of woekerende kruiden.</p>	<p style="text-align: center;">Beeldaspecten</p> <p>Enige achterstand in dunning. Storende overhangende takken komen in beperkte mate voor. Zwerfafval komt weinig voor. Enige ongewenste opslag of woekerende kruiden komen voor.</p>	<p style="text-align: center;">Beeldaspecten</p> <p>Matige achterstand in dunning. Storende overhangende takken komen met regelmaat voor. Er is redelijk veel zwerfafval aanwezig. Ongewenste opslag of woekerende kruiden komen regelmatig voor.</p>
Onderhoudskosten € 0,89 / m ² / jr	Onderhoudskosten € 0,55/ m ² / jr	Onderhoudskosten € 0,32 / m ² / jr

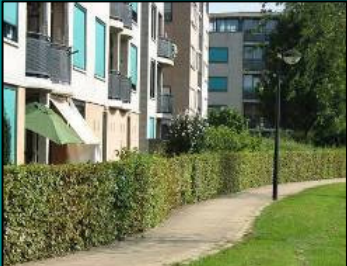
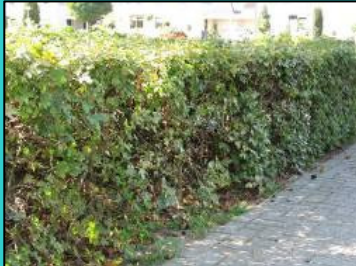
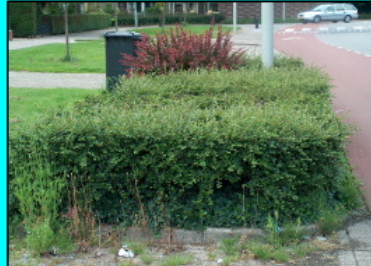
4. HAGEN		<i>Lijn- of blokvormige geschoren heesters voor afscheiding of markering.</i>	
NIVEAU : PLUS	NIVEAU : BASIS	NIVEAU : SOBER

<p style="text-align: center;">Kwaliteitsomschrijving</p> <p><i>De haag is strak geschoren en geheel gesloten.</i></p>	<p style="text-align: center;">Kwaliteitsomschrijving</p> <p><i>De haag vertoont soms een gat en ziet er wat minder strak geschoren uit.</i></p>	<p style="text-align: center;">Kwaliteitsomschrijving</p> <p><i>De haag vertoont regelmatig gaten en geeft geen strak geschoren beeld.</i></p>	
<p style="text-align: center;">Beeldaspecten</p> <p>Niet of nauwelijks gaten. Geen of minimaal voorkomen van ongewenste opslag. Geen of minimale onkruidbedekking. Geen of minimaal voorkomen van zwerfafval. Geen of minimaal bladafval in haagvoet. Storende uitlopers komen niet voor.</p>	<p style="text-align: center;">Beeldaspecten</p> <p>Soms komen gaten voor. Enige ongewenste opslag. Geringe onkruidbedekking. Zwerfafval komt weinig voor. Weinig bladafval in haagvoet. Storende uitlopers komen in beperkte mate voor.</p>	<p style="text-align: center;">Beeldaspecten</p> <p>Regelmatig met gaten. Ongewenste opslag komt geregeld voor. Matige onkruidbedekking. Er is redelijk veel zwerfafval aanwezig. Redelijk veel bladafval in haagvoet. Storende uitlopers komen met regelmaat voor.</p>

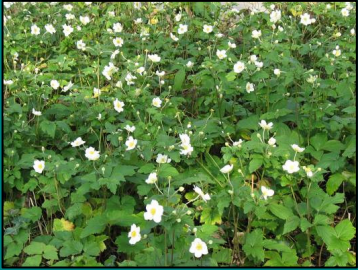
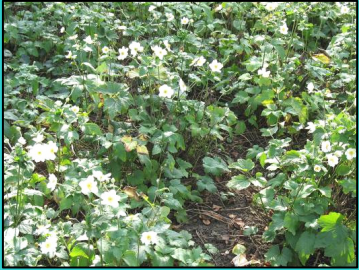
6. VASTE PLANTEN		
Overblijvende kruidachtige planten die in het najaar bovengronds afsterven. Vaak groepsgewijs aangeplant op kleinere oppervlakten al dan niet in combinatie met heesters.		
NIVEAU 1 : PLUS	NIVEAU 2 : BASIS	NIVEAU 3 : SOBER

<p>Kwaliteitsomschrijving</p> <p>Het beplantingsvak ziet er goed verzorgd uit. De beplanting is gesloten.</p>	<p>Kwaliteitsomschrijving</p> <p>In het beplantingsvak staat wat onkruid. De beplanting is niet geheel gesloten.</p>	<p>Op dit niveau komen geen vaste planten voor.</p>
<p>Beeldaspecten</p> <p>Open plekken komen niet of nauwelijks voor.</p> <p>Geen of minimale onkruidbedekking.</p> <p>Geen of minimaal voorkomen van zwerfafval.</p> <p>Geen of minimaal bladafval in plantvak.</p> <p>Storende overgroei langs gras- of verhardingsranden komt niet voor.</p>	<p>Beeldaspecten</p> <p>Open plekken komen soms voor.</p> <p>Geringe onkruidbedekking.</p> <p>Zwerfafval komt weinig voor.</p> <p>Weinig bladafval in plantvak.</p> <p>Storende overgroei langs gras- of verhardingsranden komt in beperkte mate voor.</p>

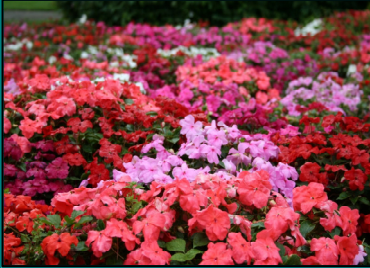
<p>Kwaliteitsomschrijving</p> <p><i>Het perk ziet er aantrekkelijk en verzorgd uit.</i></p>	<p><i>Op dit niveau komen geen wisselperken voor.</i></p>	<p><i>Op dit niveau komen geen wisselperken voor.</i></p>
<p>Beeldaspecten</p> <p>Open plekken komen niet of nauwelijks voor.</p> <p>Geen of minimale onkruidbedekking.</p> <p>Geen of minimaal voorkomen van zwerfafval.</p> <p>Geen of minimaal bladafval in plantvak.</p> <p>Storende overgroei langs gras- of verhardingsranden komt niet voor.</p> <p>(afhankelijk van de soort) Uitgebloeide bloemen zijn niet aanwezig.</p>		
<p><i>Onderhoudskosten € 53,11 / m² / jr</i></p>

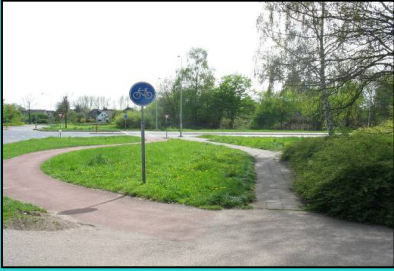
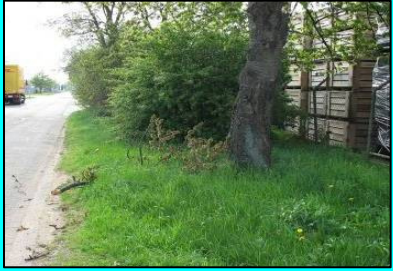
9. RUW GRAS		
<i>Gras met kruidachtige vegetatie met een min of meer ruiger karakter zonder specifiek ecologische betekenis. Frequentie van het maaien kan variëren van 2-6x per jaar.</i>		
NIVEAU 1 : PLUS	NIVEAU 2 : BASIS	NIVEAU 3 : SOBER

<i>Op dit niveau komt geen ruw gras voor.</i>	Kwaliteitsomschrijving <i>De grasmat is goed gesloten en na het maaien zijn er geen beschadigingen. Zicht-hoeken, bebording en hectometerpaaltjes zijn altijd voldoende zichtbaar.</i>	Kwaliteitsomschrijving <i>De grasmat vertoont wat open plekken en kan na het maaien beschadigd zijn. Zicht-hoeken, bebording en hectometerpaaltjes zijn altijd voldoende zichtbaar.</i>
	Beeldaspecten Open plekken komen soms voor. Ondergrond vertoont weinig reliëf en wordt door maaiwerkzaamheden niet beschadigd. Zwerfafval komt weinig voor. Weinig bladafval aanwezig.	Beeldaspecten Open plekken komen regelmatig voor. Ondergrond vertoont veel reliëf en kan door maaiwerkzaamheden worden beschadigd. Er is redelijk veel zwerfafval aanwezig. Redelijk veel bladafval aanwezig.

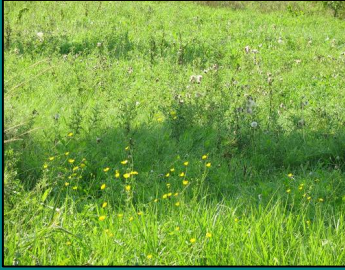
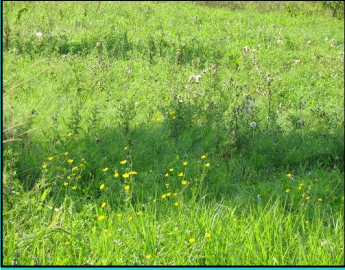
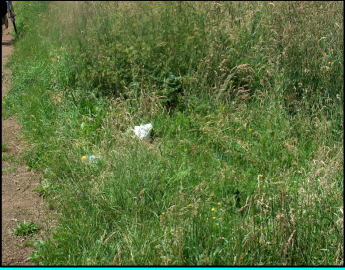
<p>Kwaliteitsomschrijving</p> <p><i>De vegetatie is gevarieerd, bloemrijk en schoon. Zichthoeken, bebording en hectometerpaaltjes zijn altijd voldoende zichtbaar.</i></p>	<p>Kwaliteitsomschrijving</p> <p><i>De vegetatie is gevarieerd, bloemrijk en redelijk schoon. Zichthoeken, bebording en hectometerpaaltjes zijn altijd voldoende zichtbaar.</i></p>	<p>Kwaliteitsomschrijving</p> <p><i>De vegetatie is gevarieerd, bloemrijk en matig schoon. Zichthoeken, bebording en hectometerpaaltjes zijn altijd voldoende zichtbaar.</i></p>

<p>Beeldaspecten</p> <p>Geen of minimaal voorkomen van zwerfafval. Geen of minimaal bladafval aanwezig.</p>	<p>Beeldaspecten</p> <p>Zwerfafval komt weinig voor. Weinig bladafval aanwezig.</p>	<p>Beeldaspecten</p> <p>Er is redelijk veel zwerfafval aanwezig. Redelijk veel bladafval aanwezig.</p>
<p>Onderhoudskosten € 1,14 / m² / jr</p>	<p>Onderhoudskosten € 0,89 / m² / jr</p>	<p>Onderhoudskosten € 0,73 / m² / jr</p>

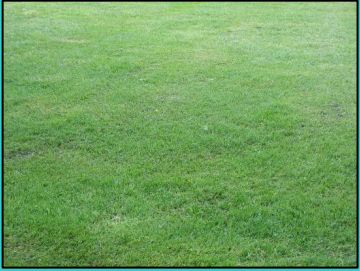
11. GRASSPORTVELDEN	Grasvelden, hoofd- en bijvelden op sportparken voor het beoefenen van diverse veldsporten.	
	<p>Geen onderscheid in niveaus</p>

<p>Kwaliteitsomschrijving</p> <p>De grasmat is grotendeels vlak en vertoont enige onkruidgroei. Samengeklonterde maaiselresten en molshopen komen niet voor. Maatgevend is ISA-norm (NOC*NSF keurcertificaat, 'redelijk').</p>	
	<p>Beeldaspecten</p> <p>Open plekken komen soms voor. Vlakheid van de grasmat is redelijk en levert geen beperkingen op voor het spel. Zwerfafval komt weinig voor. Geen of minimaal bladafval aanwezig. Het gras is kort en goed gemaaid. Geringe onkruidbedekking. Belijning is duidelijk zichtbaar.</p>	
	Onderhoudskosten € 1,01 / m ² / jr

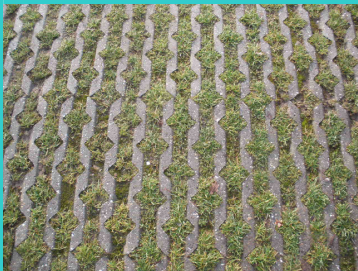
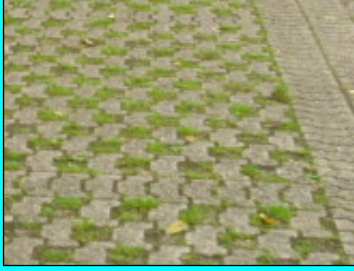
<p>Op dit niveau komen geen graskeien voor.</p>	<p>Kwaliteitsomschrijving De open delen in de verhardingselementen zijn nagenoeg volledig begroeid met korte grassen en kruiden. Er is sprake van lichte oneffenheden.</p>	<p>Kwaliteitsomschrijving De open delen in de verhardingselementen zijn voor een groot deel begroeid met niet te lange grassen en kruiden. Er is sprake van matige oneffenheden.</p>
	<p>Beeldaspecten Onbegroeide plekken komen soms voor. De verharding is op enkele plaatsen oneffen. Het gras is kort gemaaid. Zwerfafval komt weinig voor. Weinig bladafval aanwezig.</p>	<p>Beeldaspecten Onbegroeide plekken komen regelmatig voor. Oneffenheden in de verharding komen geregeld voor. Het gras is niet te lang. Er is redelijk veel zwerfafval aanwezig. Redelijk veel bladafval aanwezig.</p>

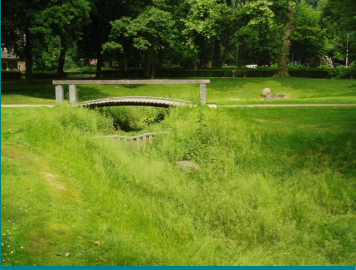
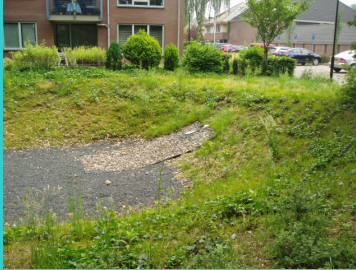
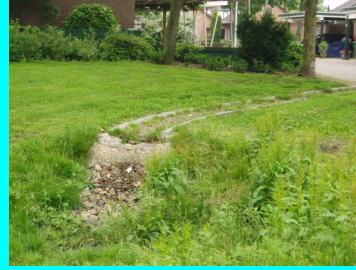
<p style="text-align: center;">Kwaliteitsomschrijving</p> <p><i>De wadi is begroeid met een gevarieerde vegetatie en is schoon. Storende onkruiden komen niet voor.</i></p>	<p style="text-align: center;">Kwaliteitsomschrijving</p> <p><i>De wadi is begroeid met een gevarieerde vegetatie en is redelijk schoon. Storende onkruiden komen in geringe mate voor.</i></p>	<p style="text-align: center;">Kwaliteitsomschrijving</p> <p><i>De wadi is begroeid met een gevarieerde vegetatie en is matig schoon. Storende onkruiden komen geregeld voor.</i></p>
<p style="text-align: center;">Beeldaspecten</p> <p>Geen of minimaal voorkomen van zwerfafval. Voor het beeld storende of overlastgevende (on)kruiden komen niet voor.</p>	<p style="text-align: center;">Beeldaspecten</p> <p>Zwerfafval komt weinig voor. Voor het beeld storende of overlastgevende (on)kruiden komen in geringe mate voor.</p>	<p style="text-align: center;">Beeldaspecten</p> <p>Er is redelijk veel zwerfafval aanwezig. Voor het beeld storende of overlastgevende (on)kruiden komen geregeld voor.</p>

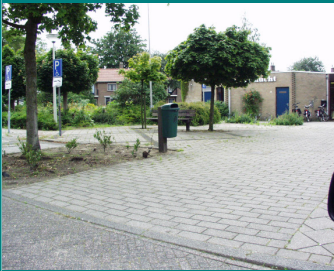
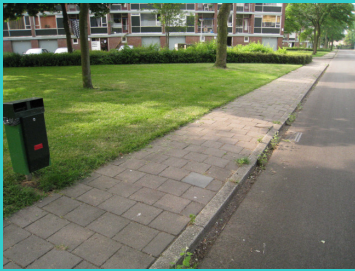
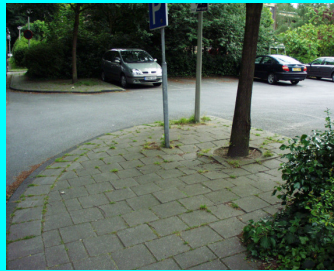
Kwaliteitsomschrijving De verharding ziet er goed verzorgd uit.	Kwaliteitsomschrijving De verharding ziet er verzorgd uit; onkruid en/of zwerfafval komen in beperkte mate voor.	Kwaliteitsomschrijving De verharding ziet er matig verzorgd uit; onkruid en/of zwerfafval komen in beperkte mate voor.
Beeldaspecten Geen of minimaal voorkomen van onkruidgroei in de voegen van de bestrating. Geen of minimaal voorkomen van zwerfafval. Geen of minimaal bladafval aanwezig.	Beeldaspecten Geringe onkruidgroei in de voegen van de bestrating. Zwerfafval komt weinig voor. Weinig bladafval aanwezig.	Beeldaspecten Redelijk veel onkruidgroei in de voegen van de bestrating. Er is redelijk veel zwerfafval aanwezig. Redelijk veel bladafval aanwezig.
